⑧感電

一次側の電源を切らずにスポットクーラーの点検をし、ジョイント部に触れ感電

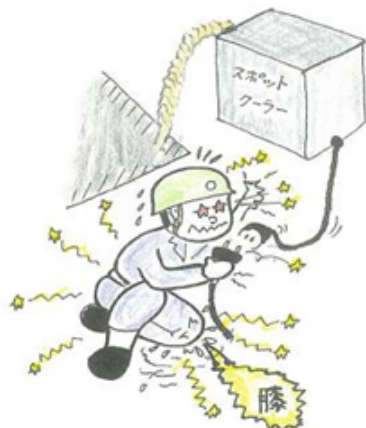
発生状況

スポットクーラーの配線を点検中、誤ってキャプタイヤジョイント部に触れて感電した

- ✓ 一次線側に電圧がかかった状態であった
- ✓ 汗で作業服が濡れた状態だった。感電災害に対する危険の認識不足
- ✓ 設備の管理が不十分で、無資格者に作業させた

- ✓ 点検時には必ず電源を切る
- ✓ 感電防止対策、教育を徹底する(濡れた手で触らない)
- ✓ スポットクーラーの配線の修理は専門業者に依頼する
