災 害 事 例 集

第13集

全国造船安全衛生対策推進本部

(社)日本造船工業会

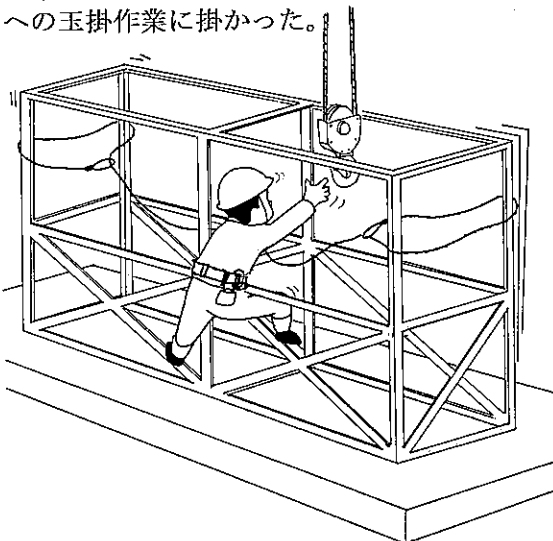
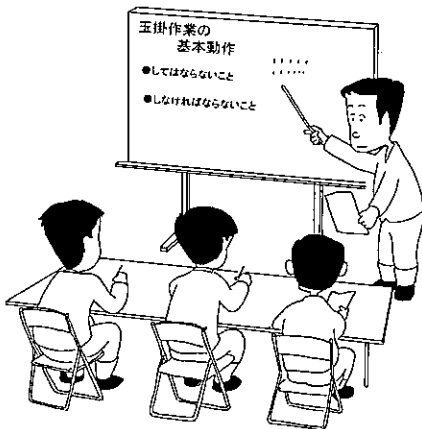
| <p>災害事例 (No. 1)</p> | <p>玉掛作業中、鋼製架台倒壊に伴う下敷きよる死亡</p> |

(発生状況) 製作中の鋼製架台の仮組が終了したので、本溶接作業場へ移動する為、一人で玉掛作業をしていた際、バランスを崩し後方に全体重が掛り、乗っていた鋼製架台とともに倒れ、架台の下敷となり死亡

| 発生原因 | 対策例 |
|--|--|
| <p>本溶接作業場へ移動させる為、前もって架台の中心にセットしていた天井ホストクレーン(2.9t)への玉掛作業に掛かった。</p> | <p>玉掛作業についての再教育の実施と今後、安全教育を定期的実施する。</p> |

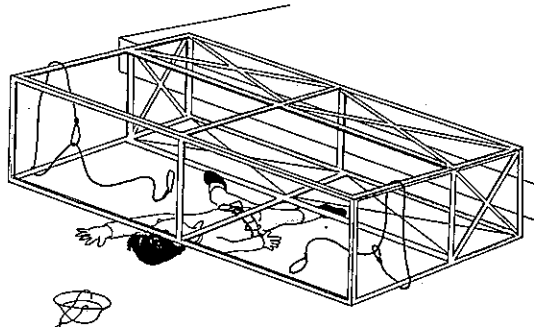
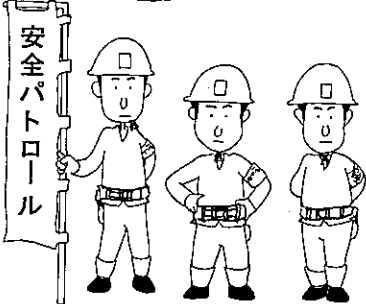
| 発生原因 | 対策例 |
|--|--|
| <p>鋼製架台の倒れ止めが確実に実施されていなかった為、架台と共に倒れた。</p> | <p>安全パトロールによる指導の徹底。</p> <div data-bbox="925 1332 1364 1556" style="border: 1px solid black; border-radius: 50%; padding: 10px; text-align: center;"> <p>ワイヤーロープの正しい選択 適正な吊り角度等の掲示 連絡・合図の徹底</p> </div> |

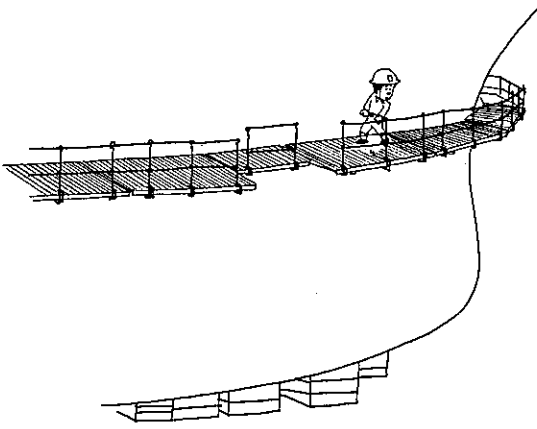
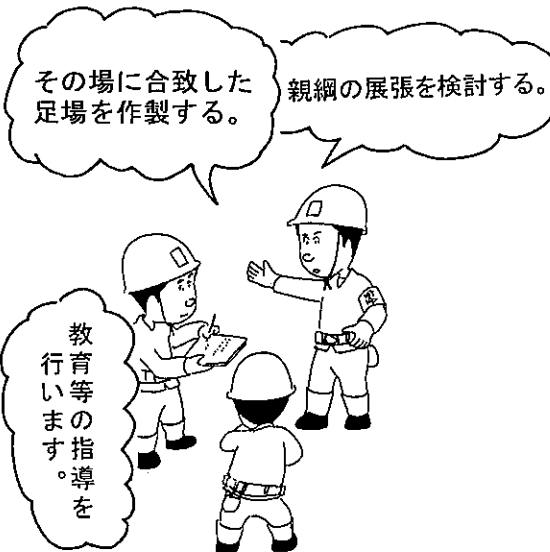
| 災害事例 (No. 2) | 外板ペイント吹付作業移動中、手摺のない足場板の隙間から墜落、死亡 |

(発生状況) 修繕船の外板塗装の作業中、金網足場を過ぎて足場板のない所から足を踏み外して墜落、腹部を強打し死亡

| 発生原因 | 対策例 |
|---|--|
| <p>船体の中央部より船首に向かって移動中本人は船尾に向かって何も持たず歩いていた。</p> | <p>教育等の指導を行う。</p> <p>その場に合致した足場を作製する。</p> <p>親網の展張を検討する。</p> <p>教育等の指導を行います。</p> |

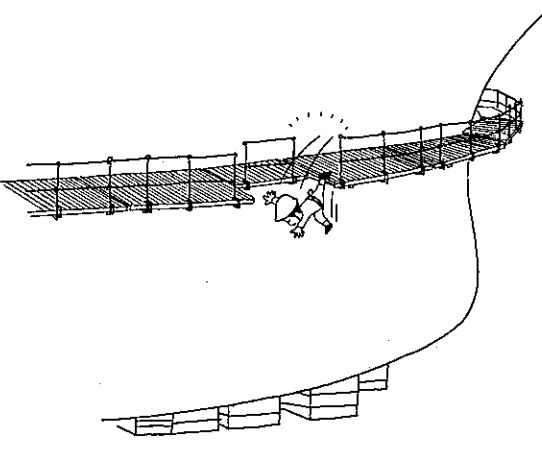
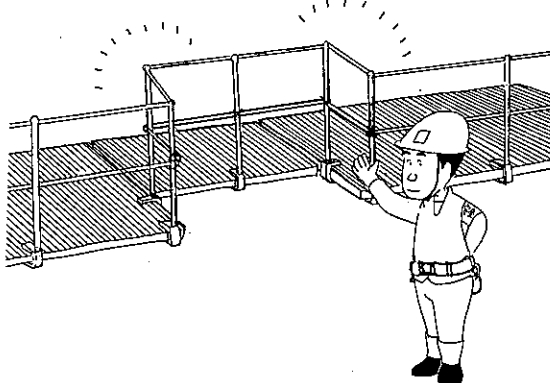
| 発生原因 | 対策例 |
|---|--|
| <p>足場板（金網足場）の幅が違う所から足を踏み外し墜落</p> | <p>その場に合致した足場をつくり、幅を可能な限りそろえるか、凹凸ができる場合には必ず連続した手摺を設置する。</p> |

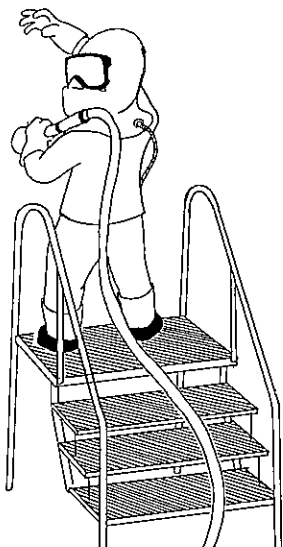
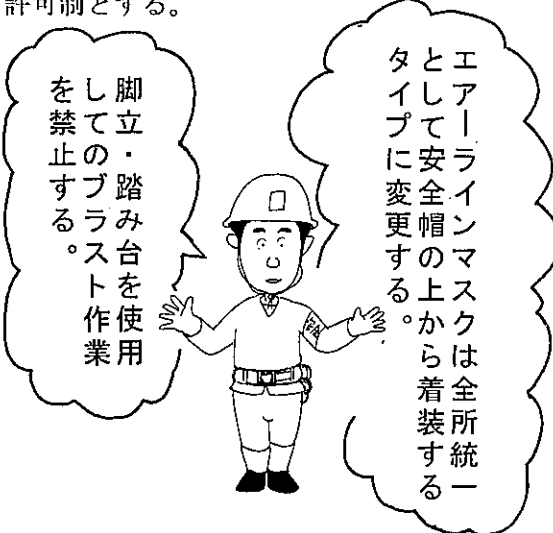
| 災害事例 (No. 3) | 橋梁ブロックの側面ブラスト作業中、踏台より足を滑らせ転落、頭部を強打し死亡 |

(発生状況) 橋梁側面ブラスト作業の為、踏台に上がりブラスト中バランスを崩して踏台から転落、死亡

| 発生原因 | 対策例 |
|--|--|
| <p>橋梁側面ブラストの為、地上にてサドが出るのを確認し踏台に上がり不安定な状態での作業になった。</p> | <p>専用足場を使用し、狭隘区画でやむを得ず専用足場が使用できない場合、安全審査の許可制とする。</p> <p>脚立・踏み台を使用禁止する。</p> <p>エアラインマスクは全所統一として安全帽の上から装着する。</p> |

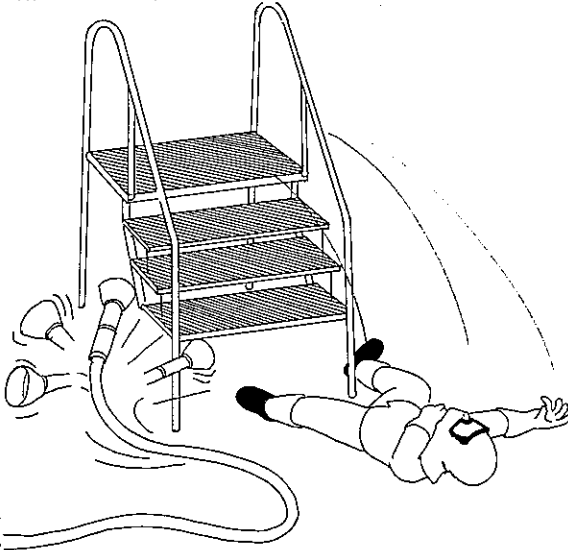
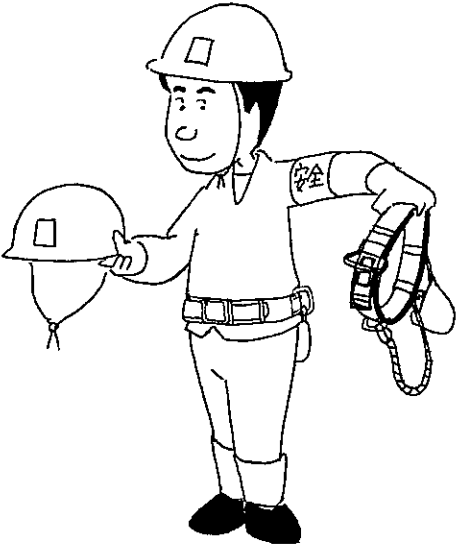
| 発生原因 | 対策例 |
|--|--|
| <p>踏台上での作業で視界の狭いエアラインマスクを装着した状態で足元の確認も不十分、足を滑らせ転落、胸、頭部を強打し死亡</p> | <p>安全帯、安全帽は必ず使用する。</p> |

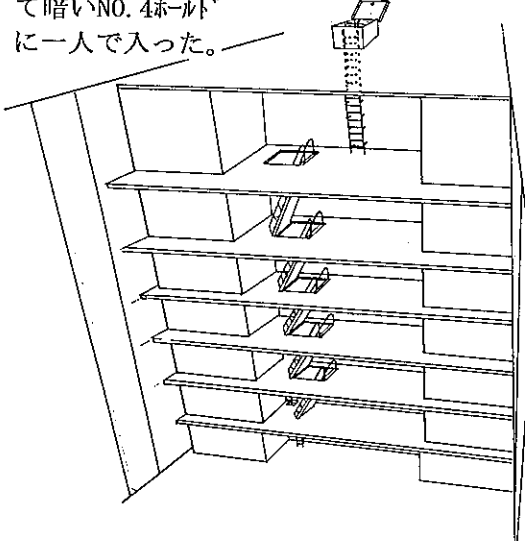
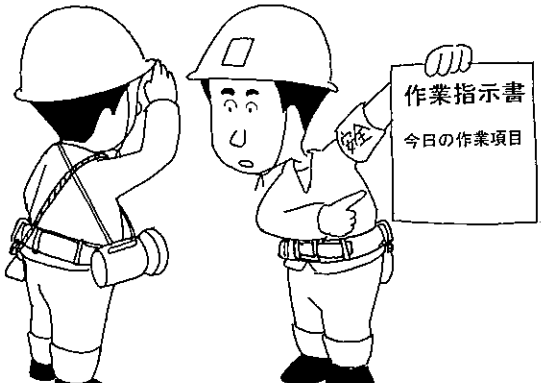
| <p>災害事例 (No. 4)</p> | <p>照明のないホールドに入り、デッキエッジから足を踏外し転落、死亡</p> |

(発生状況) 修繕船のスターランプのシンガー取外工事の段取中、ホールドの入口を間違い照明が配置されていないデッキから足を踏外し転落、死亡

| 発生原因 | 対策例 |
|--|--|
| <p>ドック入渠中の修理船でNO. 3ホールドと間違っ て暗いNO. 4ホールド に一人で入った。</p> | <p>作業のないホールド及びタンクには「立入り禁止」 の表示措置をする。</p> <p>事前に作業の打合せを 確実にし、作業者に徹底させる。</p> |

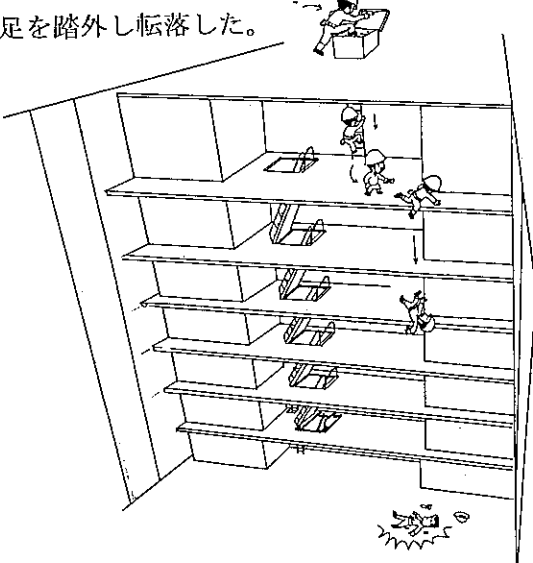
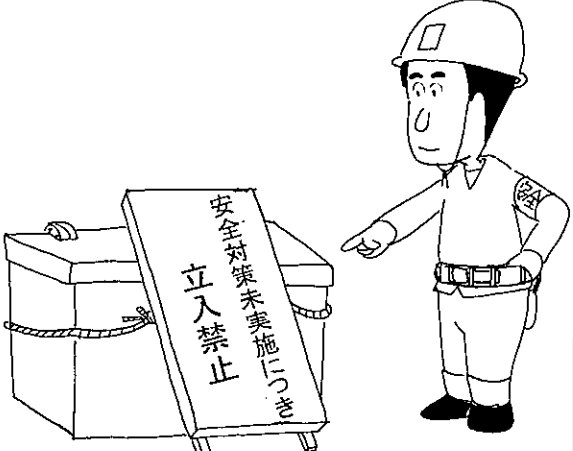
| 発生原因 | 対策例 |
|--|--|
| <p>NO. 4ホールドは作業のないホールドの為、照明も なくNO. 3デッキから 足を踏外し転落した。</p> | <p>作業関係者には事前に作業内容、作業手順、 安全指導等の打合せを確実にし、共に 現場表示を明確にする。</p> |

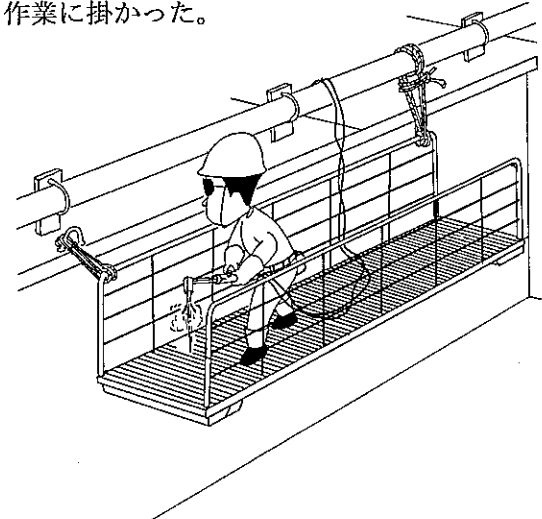
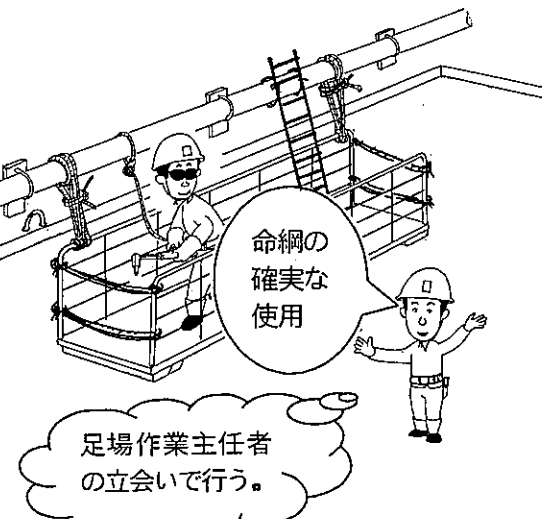
| 災害事例 (No. 5) | 修理船カーゴホールド内のコーミング補修作業中、仮設足場（タラップ）と共に落下、死亡 |

(発生状況) 修理船(砂採取船)のコーミング不良箇所を補修するため仮設足場(タラップ)を本船のサドパイプを利用して1カ所を固縛し、片方はシート止めフックにリヤで固縛、シート止めフックがデッキから外れタラップと共に落下、頭部を強打し死亡

| 発生原因 | 対策例 |
|---|--|
| <p>作業の為の足場に「タラップ」を利用し、サドパイプとシート止めフックに固縛しコーミングの切断作業に掛かった。</p> | <p>足場の組立解体作業は足場作業主任者の立合で行う。命綱は必ず使用する。</p> <p>命綱の 確実な 使用</p> <p>足場作業主任者の 立合いで行う。</p> |

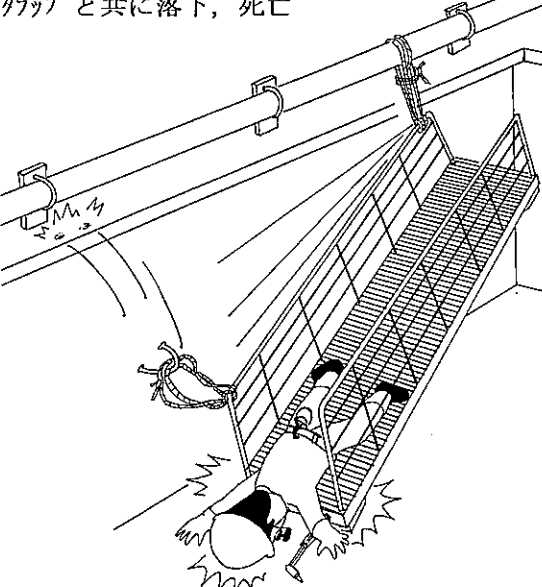
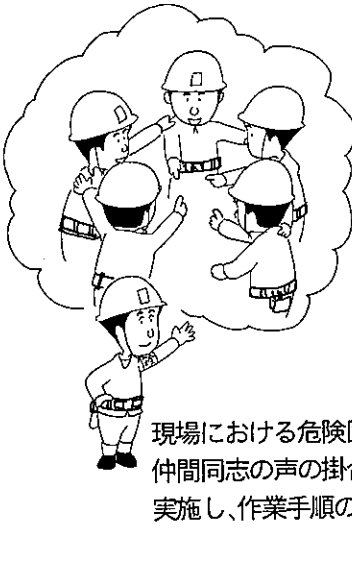
| 発生原因 | 対策例 |
|---|--|
| <p>タラップを固縛していたシート止めフックが外れてタラップと共に落下、死亡</p> | <p>自分だけは大丈夫という概念を捨て作業手順の再確認を行う。</p> <p>現場における危険箇所のチェックと仲間同志の声の掛合（クワット・コール）を実施し、作業手順の再確認を行う。</p> |

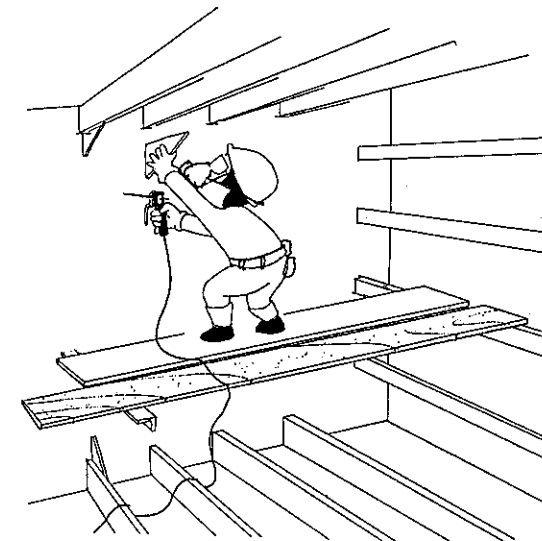
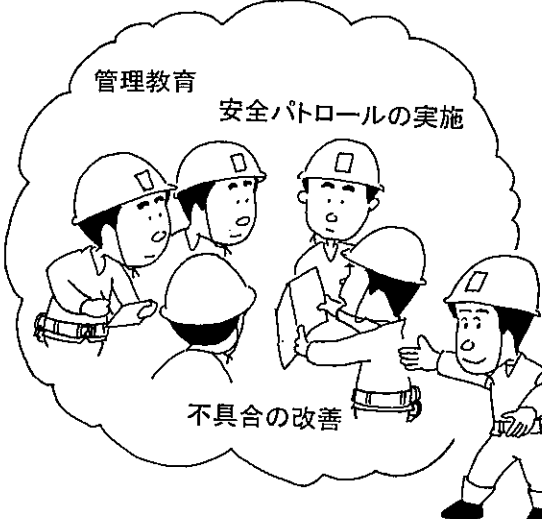
| <p>災害事例 (No. 6)</p> | <p>FOTタンク内のブラケット取付作業中に足場から転落、死亡</p> |

(発生状況) FOTタンク内(底部)にブラケットを取付作業中、固縛されていない2枚組足場(アルミ製・木製)内、木製足場が外れ本人と共に転落、死亡

| 発生原因 | 対策例 |
|---|--|
| <p>足場板をサイトロンジとアングルを溶接した支柱を利用して固縛せず作業していた。</p> | <p>朝礼時危険予知の実施、自主的なパトロールの実施。</p> <p>管理教育 安全パトロールの実施 不具合の改善</p> |

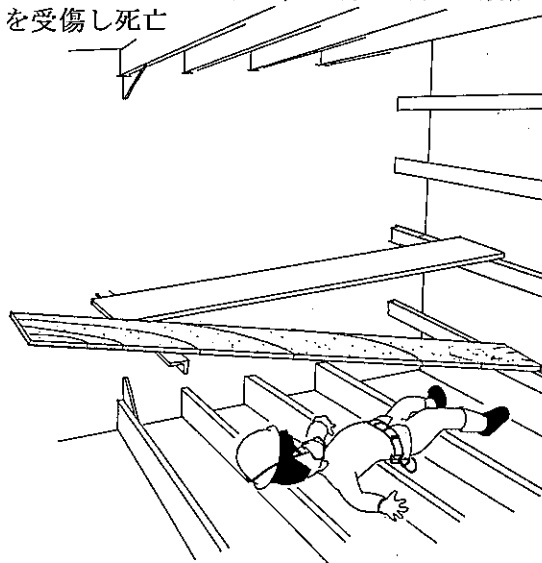
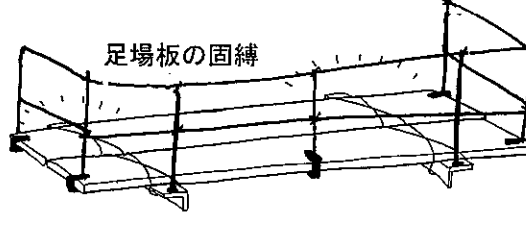
| 発生原因 | 対策例 |
|---|--|
| <p>固縛していない為、木製足場板のたわみでサイトロンジ側が外れ転落、下部ブラケットで頸椎を受傷し死亡</p> | <p>物的対策として足場は必ず固縛する。</p> <p>足場板の固縛</p> <p>木製足場を使用する際は 三点支持をする。 極力、下向き作業で出来る よう作業手順を考える。</p> |

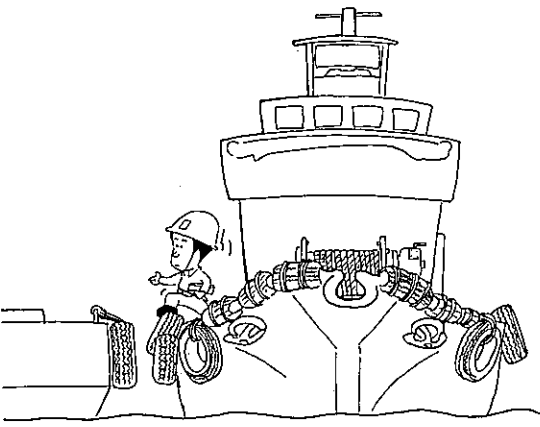
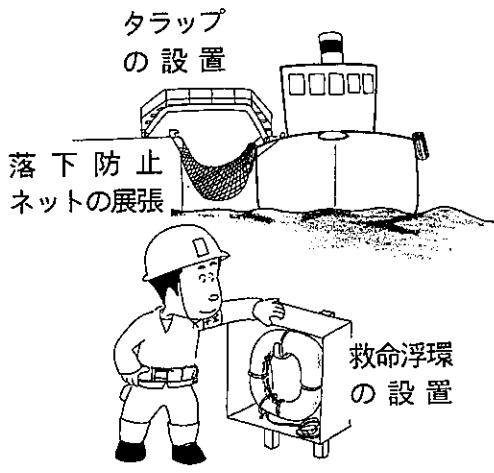
| <p>災害事例 (No. 7)</p> | <p>プッシャーボートの発電機整備終了後、下船時ボートから海中に転落、溺死</p> |

(発生状況) プッシャーボートの発電機の整備工事が完了し、下船する際、ボートと岸壁の隙間から足を滑らせ海中に転落、溺死

| 発生原因 | 対策例 |
|--|--|
| <p>作業終了後、防舷材から緩衝材(タイヤ)の上を通り台船に飛び移ろうとした。</p> | <p>修繕船と台船通路間にタラップを設置。 タラップ下には転落防止ネットを張る。</p> <p>タラップの設置</p> <p>落下防止ネットの展張</p> <p>救命浮環の設置</p> |

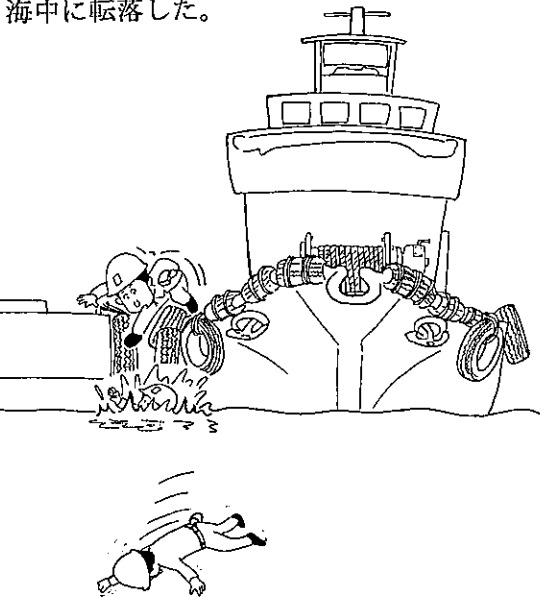
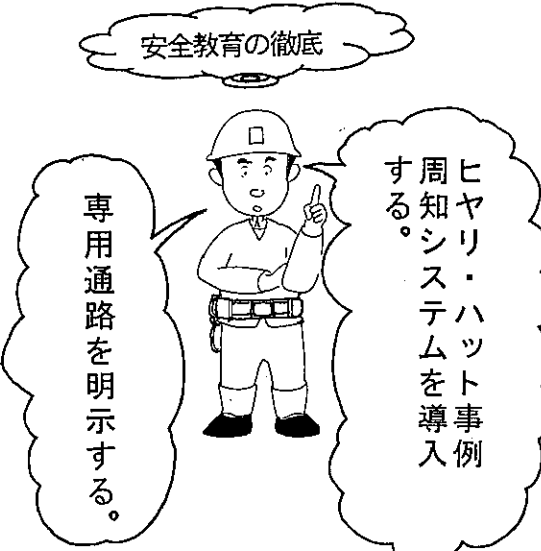
| 発生原因 | 対策例 |
|--|--|
| <p>タイヤの上から台船に移る時、足を滑らせ海中に転落した。</p> | <p>協力会社の受入時の安全教育の徹底</p> <p>安全教育の徹底</p> <p>専用通路を明示する。</p> <p>ヒヤリ・ハット事例 周知システムを導入する。</p> |

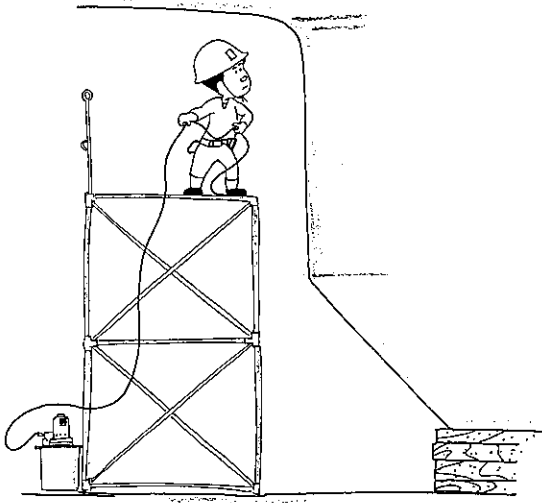
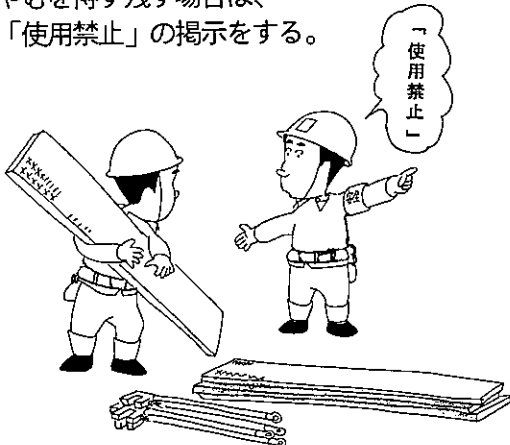
| <p>災害事例 (No. 9)</p> | <p>塗装準備作業のため仮設足場を歩行中、足を踏外し転落、死亡</p> |

(発生状況) 建造中の船体塗装準備のため仮設足場を歩行中足場と船体の隙間から足を踏外し転落、死亡

| 発生原因 | 対策例 |
|--|---|
| <p>高所作業車を使用せず用途外の足場を利用して塗装準備作業を行っていた。</p> | <p>速やかな足場解体の徹底</p> <p>作業終了後は、速やかに足場を解体する。 やむを得ず残す場合は、「使用禁止」の掲示をする。</p> |

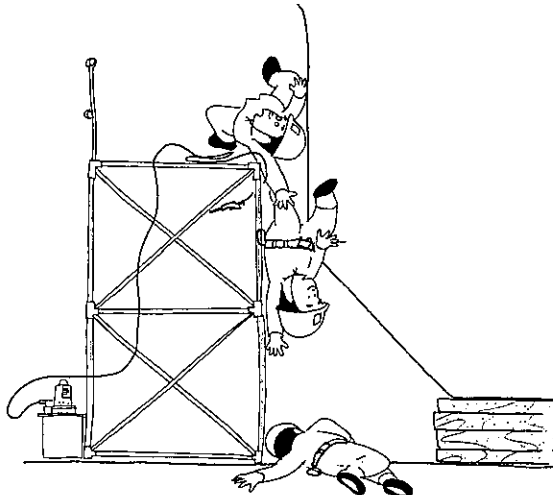
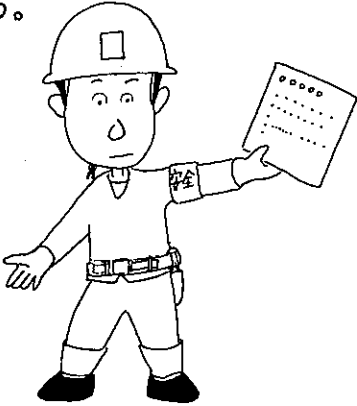
| 発生原因 | 対策例 |
|--|---|
| <p>仮設足場は解体途中で最上段は1部手摺がなく船体と足場の隙間から、足を踏外し転落</p> | <p>目的作業以外には、使用しないよう作業指示の徹底をはかる。</p> <p>作業指示を徹底し、不必要な場所へ行かぬよう社内、業者関係者を指導する。</p> <p>混在作業のある場合、文書で作業方法の確認を行う。</p> |

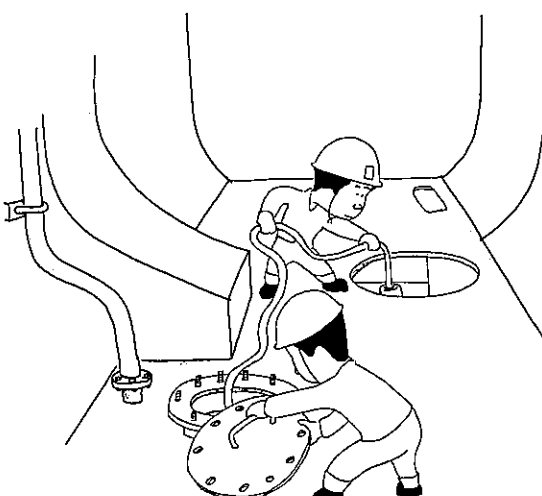
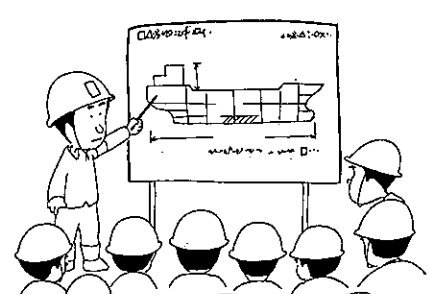
| <p>災害事例 (No. 10)</p> | <p>特殊船（LPG船）のビルジウェル内清掃作業中、一酸化炭素中毒、死亡</p> |

(発生状況) 機関室タンクトップのビルジウェル内の清掃作業中、残水処理をして内部をウェスで拭取り清掃していた時、マンホールより流れ出ていた一酸化炭素による中毒、死亡

| 発生原因 | 対策例 |
|---|--|
| <p>ビルジウェル内の残水を工事用ポンプで排水し、内部をウェスで拭き清掃を行っていた。</p> | <p>「有毒ガスの特性知識」を作成協力会社を含む全従業員に教育指導する。</p> <p>特殊船(LPG)の安全教育 有害ガスの知識 を全員に教育、指導する。</p> |

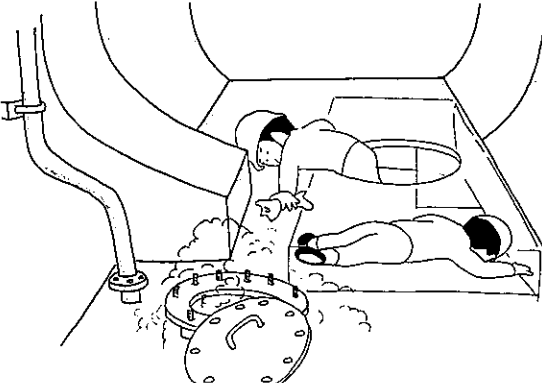
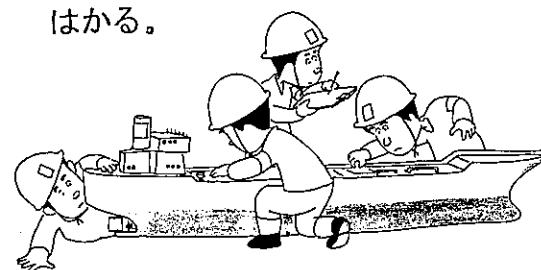
| 発生原因 | 対策例 |
|---|--|
| <p>その時付トガスシェレターが運転されていてLPG船の構造上一酸化炭素が作業中のビルジウェル内にたまる構造上なっていたため、中毒死した。</p> | <p>密閉区画、危険区画における作業状況の把握を徹底する。</p> <p>密閉区画・危険区画に対する船内作業者の作業状況の把握徹底をはかる。</p> |

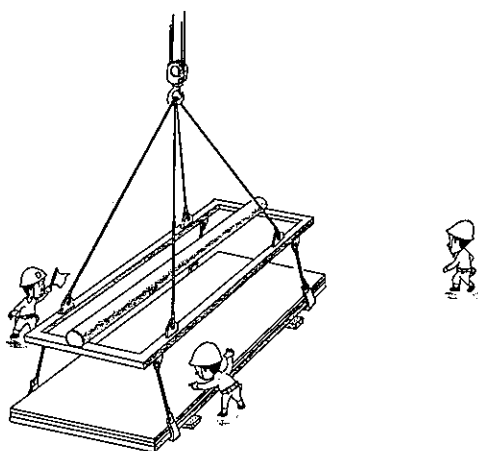
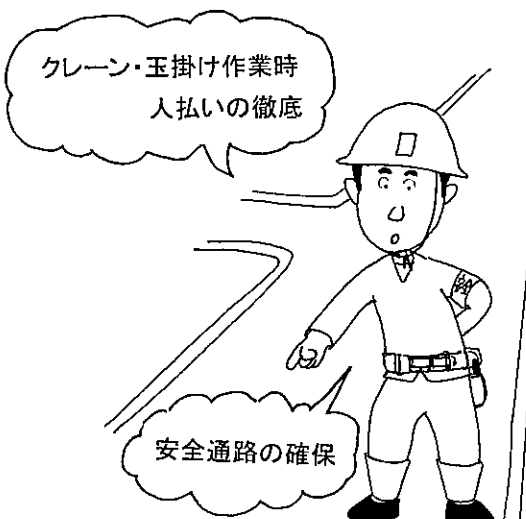
| <p>災害事例 (No. 11)</p> | <p>高脚ジブクレーン玉掛作業中の横を通行中、フックが外れてヤトイが当たり転倒、死亡</p> |

(発生状況) 60トン高脚ジブクレーンで鋼板を運搬中フックが外れ、鋼板を支えていたヤトイが振れて、通行中だった被災者の胸部に当たり、後方へ転倒し、後頭部を強打、死亡

| 発生原因 | 対策例 |
|--|---|
| <p>鋼板の運搬中フックが外れヤトイが通行中だった被災者の方へ振れた。</p> | <p>クレーン・玉掛作業時には人払いを徹底する。</p> <p>クレーン・玉掛け作業時 人払いの徹底</p> <p>安全通路の確保</p> |

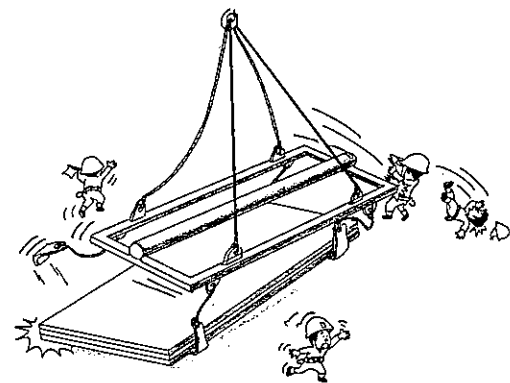
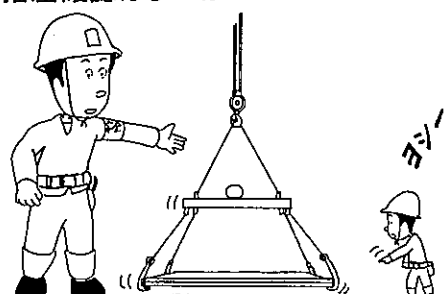
| 発生原因 | 対策例 |
|--|---|
| <p>通行していた被災者の胸に当たり後方へ転倒した。</p> | <p>ワイヤーが張った時点で一旦停止、地切り後も一旦停止して、回りを確認。フックの掛かり具合の点検を行う。</p> <p>地切り時、付近の人払いはよいか！</p> <p>フックの掛かり具合はよいか！</p> <p>指差確認はよいか！</p> |

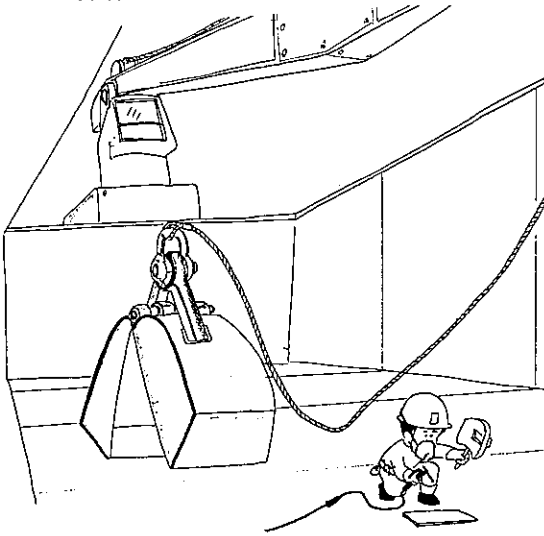
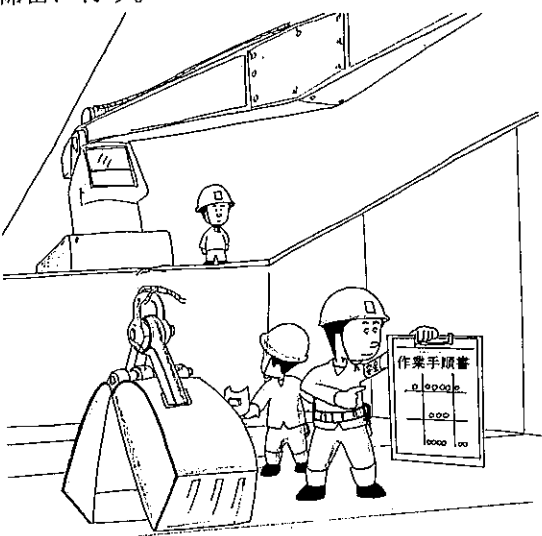
災害事例
(No. 12)

修理船ホール内デッキプレート取付作業中、荷役用バケットの下敷きとなり、死亡

(発生状況) 底板当板取付作業のためホール内で作業を行っていたところへ荷役用クレーン駆動用エンジンを起動、操作したためホール内に置いていた荷役用バケットのワイヤが引っ張られたことで倒れ、下敷きとなり、死亡

| 発 生 原 因 | 対 策 例 |
|--|---|
| <p data-bbox="204 647 703 712">乗組員が造船所と事前連絡もなく荷役用クレーンを操作した。</p> | <p data-bbox="783 647 1315 712">乗組員作業と造船所作業との事前打合せを綿密に行う。</p> |

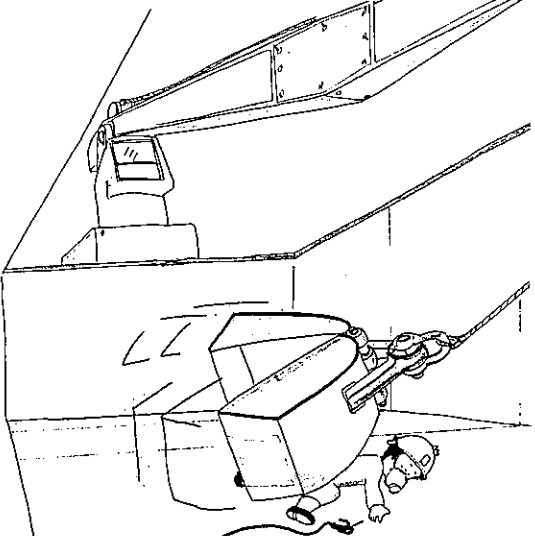
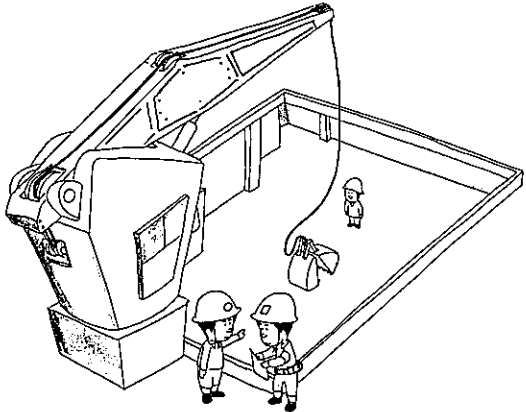
| 発 生 原 因 | 対 策 例 |
|--|---|
| <p data-bbox="229 1285 732 1350">ホール内に置いていたバケットが操作により倒れ、下敷きとなった。</p> | <p data-bbox="791 1285 1098 1350">作業責任者は作業の進行指導等确实に行う。</p> |
