災害事例集

第31集

全国造船安全衛生対策推進本部

災害事例集 第31集

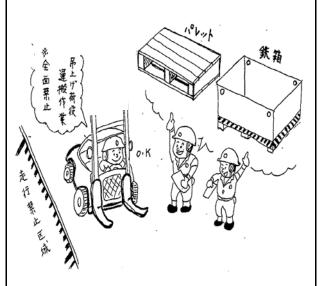
被災者は、ドック北側に陸揚げされたアンカーチェーン(28mm×25m×4本=1645kg)を保管場 所までフォークリフト(2t車)で運搬する作業に従事していた。アンカーチェーンをフォークリフトの爪にワ イヤーを掛けて吊り上げ保管場所に向けて走行途中、フォークリフトが鉄構第一工場東側(路 面が5°傾斜)でバランスを崩し横転し、ヘッドガードに頭を挟まれた(横転する瞬間は誰も見 ていない)。

*アンカーチェーンをフォークリフトの爪にワイヤーを掛けて吊り上 げ、保管場所に向けて走行していた。

頭を挟まれた。

- *走行中、バランスを崩し転倒したフォークリフトのヘッドガードに、*作業標準を改訂し、必要な項目を全て含むフォークリフト 作業計画書を作成する。
 - *リスクアセスメントを実施し、関係者に周知・教育する。

- *アンカーチェーンは鉄箱又はパレットに固縛して運搬する。 *吊上げ荷役運搬作業を全面禁止する。
- *平面な路面を走行する(走行禁止区域の表示)。

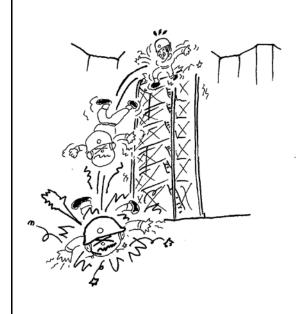
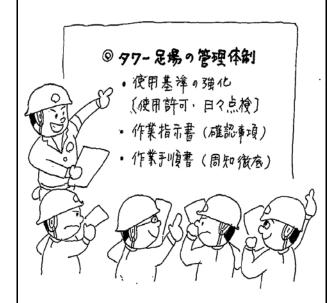
被災者は同僚2名と地上に平置きしていたコルゲート6D1(P)とすでに建付けられていた6D1(C)の大組作業のため6D1(P)にクランプ・シャックルを取付け後、100tクレーンにて吊り上げ移動した。6D1(P)を定位置に建付け後、取付け職(3名)に渡し決め方作業が実施された。その後、被災者は決め方作業の進捗状況を確認しようと(推定)1名でタワー足場(10m)上に昇り、確認中に何らかの要因で墜落した(墜防措置、安全帯なし)。

*被災者は同僚2名とコルゲート大組作業を行っていた。

*作業の確認のため、被災者1名でタワー足場(10m)に昇り、何らかの要因で身体のバランスを崩し墜落した(墜防措置、安全帯なし)。

*墜落、転落の恐れのある場所(作業床・ブロック端部・ 開口部・昇降設備)には安全な墜防設備を設ける共に 立ち止まったら即、命綱を取る事。

*作業前には架台の安全点検。

*タワ-足場組立て後の管理体制・使用基準の強化を図る。

*当該作業の作業手順書を作成し作業者全員へ周知する。

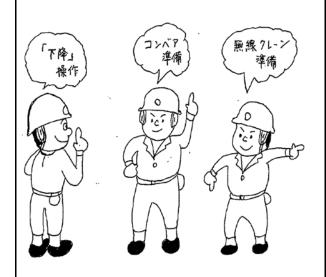
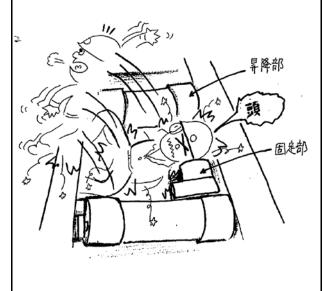
被災者は体操・朝礼に間に合わず作業指示を受けずに作業を開始した。 被災者は配材・取付作業場へプロックを送るため、ローラーコンペアーを操作盤で「下降」操作を した後に、何らかの理由でローラーコンベアー内に立入り、ローラーコンベアーと地面との間に頭部 を挟まれた。

*被災者は体操・朝礼に間に合わず、作業指示を受け ずに作業を開始した。

*配材・取付作業場へプロックを送るため、被災者はロー ラーコンへ、アーの操作盤で「下降」操作をした。

*操作盤で「下降」操作をした後、被災者は何らかの理 由でローラーコンヘアー内に立入り、ローラーコンヘアーと地面と の間に頭部を挟まれた。

*昇降操作ボタンの自己保持機能を解除した。

*昇降動作中のアラーム機能を追加した。 *ローラーコンへアーを一望できる位置へ操作盤を移動した。

*作業基準書を見直した。

*操作指名者を見直し、特別教育を実施した。 *朝礼不参加者は、安全作業指示を受けてから作業開 始することを再教育した。

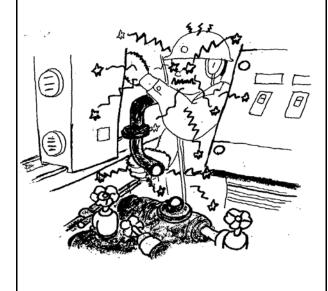
被災者は朝礼後、新造船機関室内の配管位置決め作業の補助(配管保持とアースの接地)を行っていた。左舷船首側の空調冷却海水管の位置決め作業中、同僚が配管の仮付溶接をするためにアークを発したところ、被災者が感電した。作業中、専用のアース線を使用せず、メガネスパナによる簡易的なアース接地であった。

*新造船機関室内の配管位置決め(仮付溶接)作業の補助作業として、配管保持とアースの接地を行っていた。

*同僚が配管の仮付溶接をするためにアークを発したところ、被災者が感電した。

*メガネスパナによる簡易的なアース接地であったため、被 災者の身体に電流が流れた(被災者の作業服は汗で 湿っており、身体は船体に密着していた。)。 *仮付溶接であっても専用のアース線を使用する。

*専用アース線の取付要領の掲示と教育を実施する。 *特定元方事業者による協力会社の管理体制を強化 する。

*現場において安全作業が出来ているか相互確認を実施する。

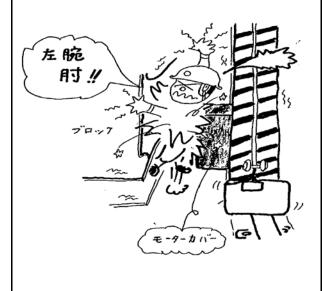
新造船の上甲板構造物の溶接作業に従事していた被災者は、作業現場すぐ近くの門型走行クレーンの軌道内に入ってしまい、近づいてきた門型走行クレーンに挟まれた。クレーン 操作者は走行レール上に被災者が立ち入ったことに気付かなかった。

*被災者は新造船の上甲板構造物の溶接組立作業に 従事していたが、作業中であったか移動中であったか は目撃者がいないため定かではない。

*作業現場は門型走行クレーンのすぐ近くであった。

*被災者は門型走行クレーンの軌道内に立入り、近づいてきた門型走行クレーンに挟まれた。

*クレーン操作者はプロックの反対側で操作していたため、 走行レール上に被災者が立入ったことに気付かなかっ た。

*作業中のプロックは走行クレーンのレールより安全な距離をとる。

*走行を知らせるメロディ付パトロールランプを全クレーンに設置する。

*クレーン側ブロック端部に立入禁止表示を行う。

*毎朝の作業指示でクレーン使用の有無等についての周知を行う。

*入構教育を確実に行う。

*クレーンを使用する際の人員配置について確実に指示を行う。
