災害事例集

第 8 集

全国造船安全衛生対策推進本部

平成 8 年 3 月

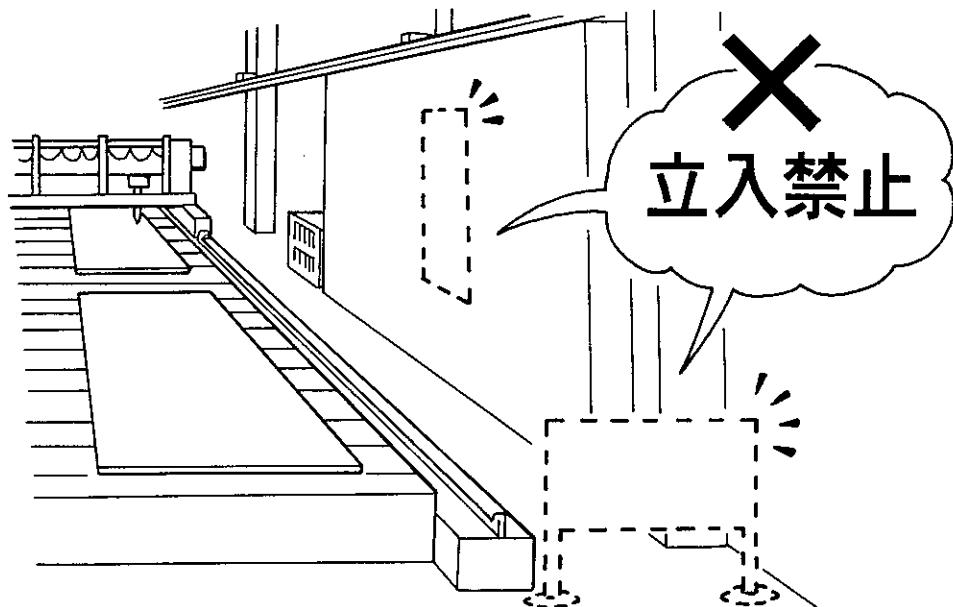
- A. NC切断機端部の走行範囲に「立入禁止」の表示がなかった。

A.・「立入禁止」の表示をする。

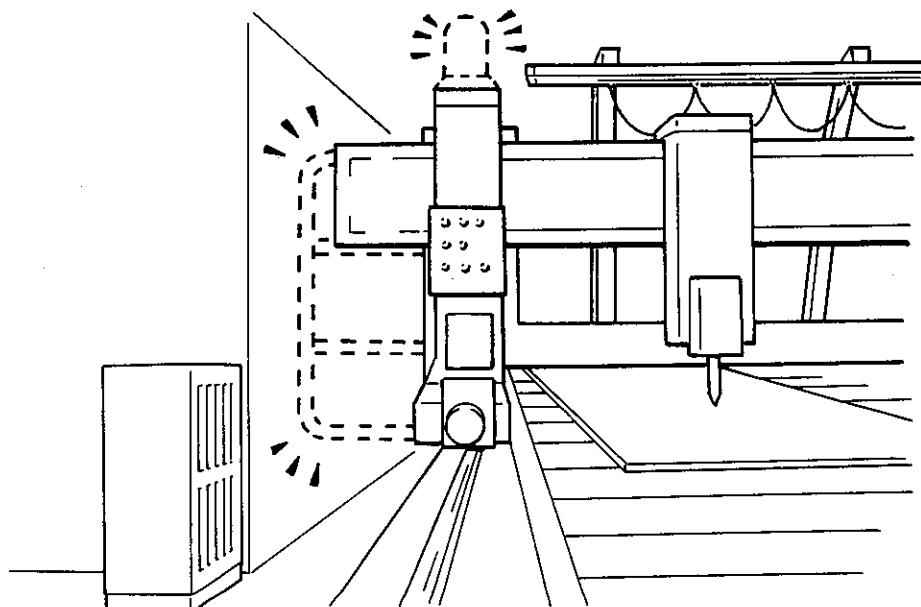
- B. NC切断機端部の走行範囲に狭隘箇所があったが、
挟まれ防止の措置がされていなかった。

B.・NC切断機端部前後にガードを取り付ける。

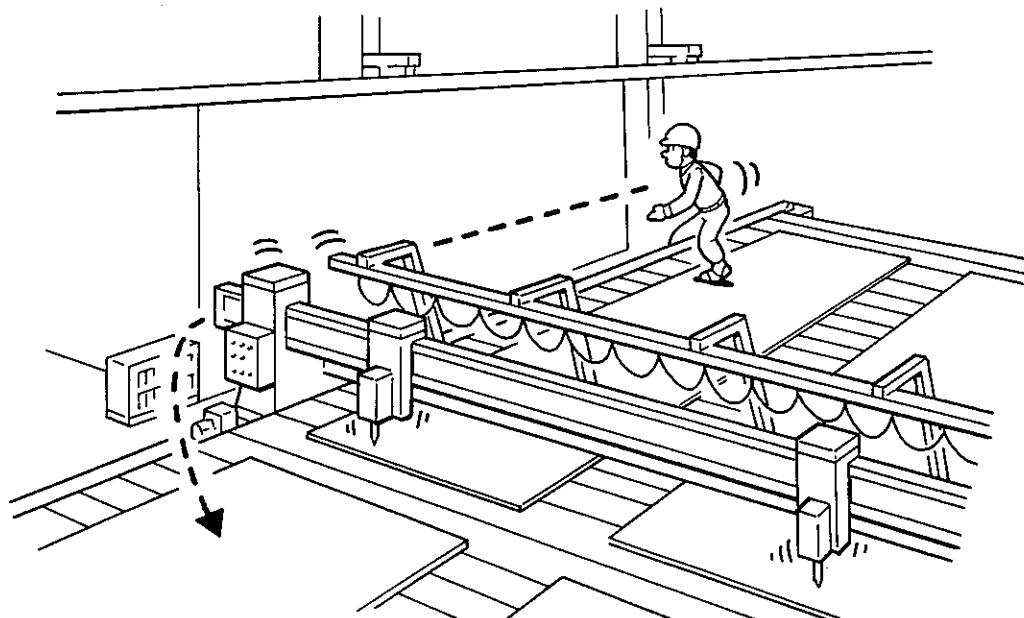
C. 危険な箇所があったが十分確認せず、NC切断機の横を移動しようとした。

C. 危険箇所の確認を徹底する。

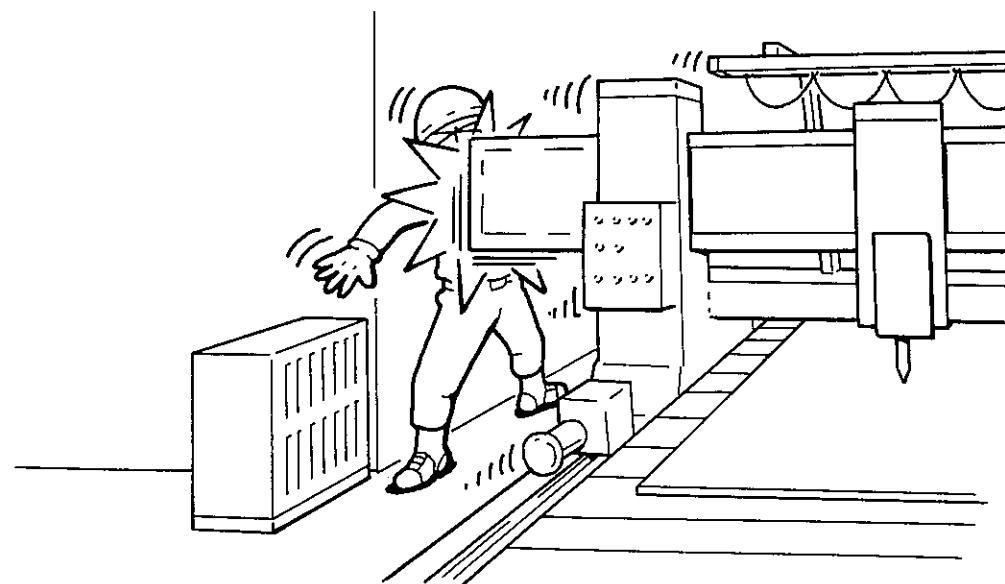
D. 危険意識が低く、進行してくるNC切断機と側壁との隙間を無理にすり抜けようとした。

D. 安全教育で類似の災害防止とその徹底。

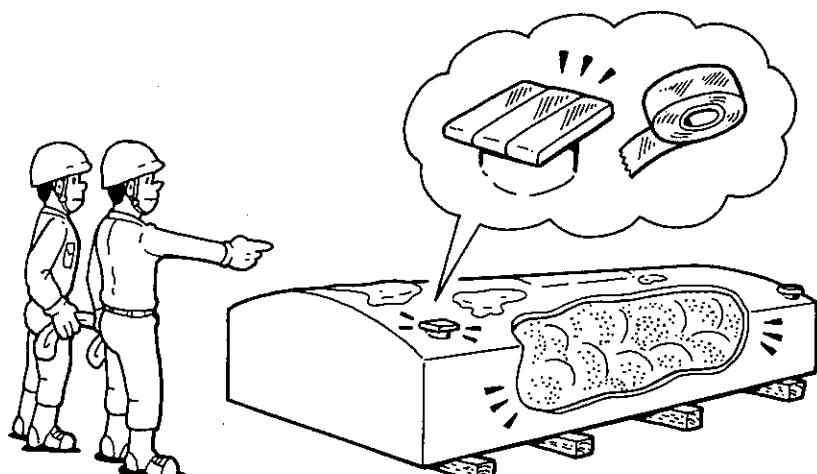
- A. 密閉区画に水が入ると取り出す方法がないため「エアーバッキン穴を密閉した」。それにより内部に塗装後の引火性ガスが溜った。

- A. 気密区画のエアーバッキン穴は密閉しない。水の入らない
形状の仮設パイプを取り付けるか、正規のガス抜きを
取付け、エアバッキンの機能を生かす。

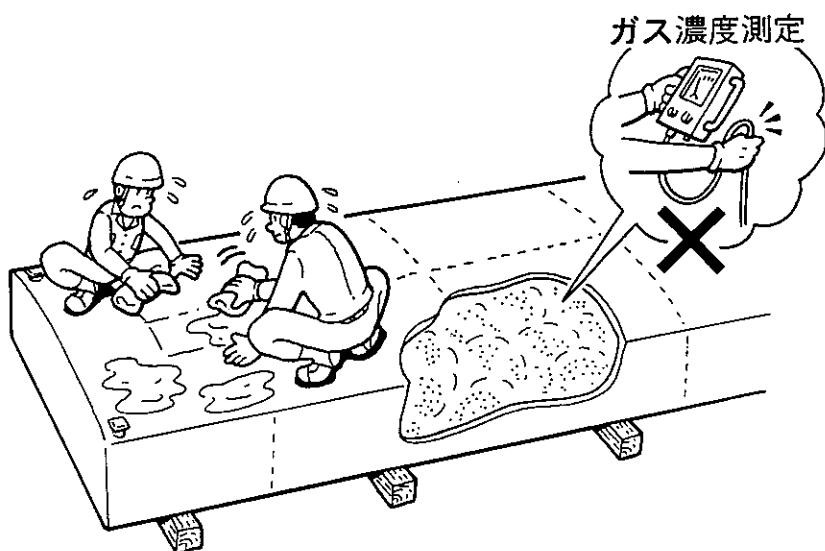
- B. 塗装後の乾燥時間は十分経過しており、臭いもしないことから「ガス濃度測定をしていなかった」。

- B. 気密区画塗装後は、ガス濃度測定とその結果を表示し、
火気などの管理を徹底する。

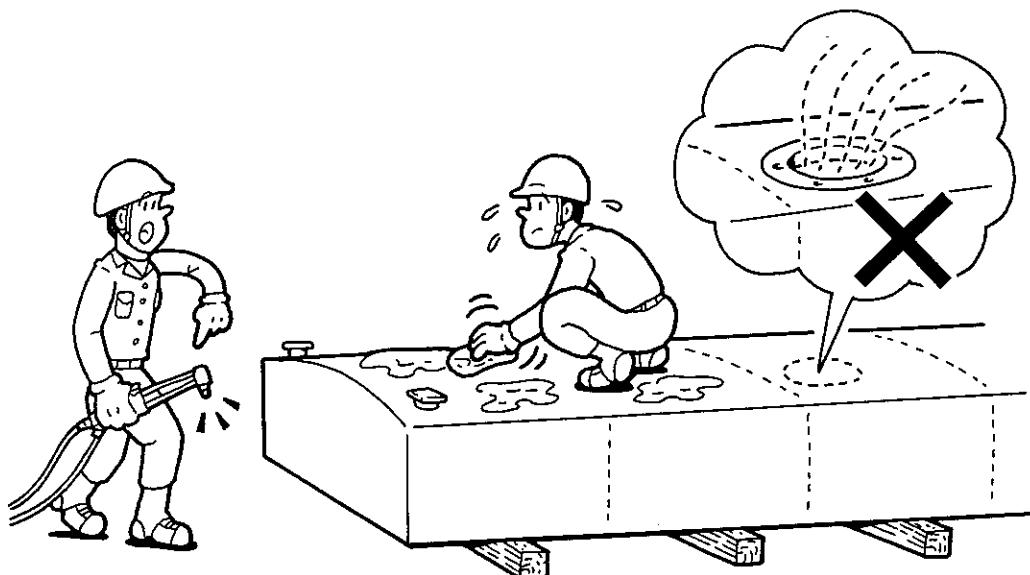
C. 換気用マンホールが無く、換気が不十分であった。

C. 換気用マンホールの設置と換気の実施。

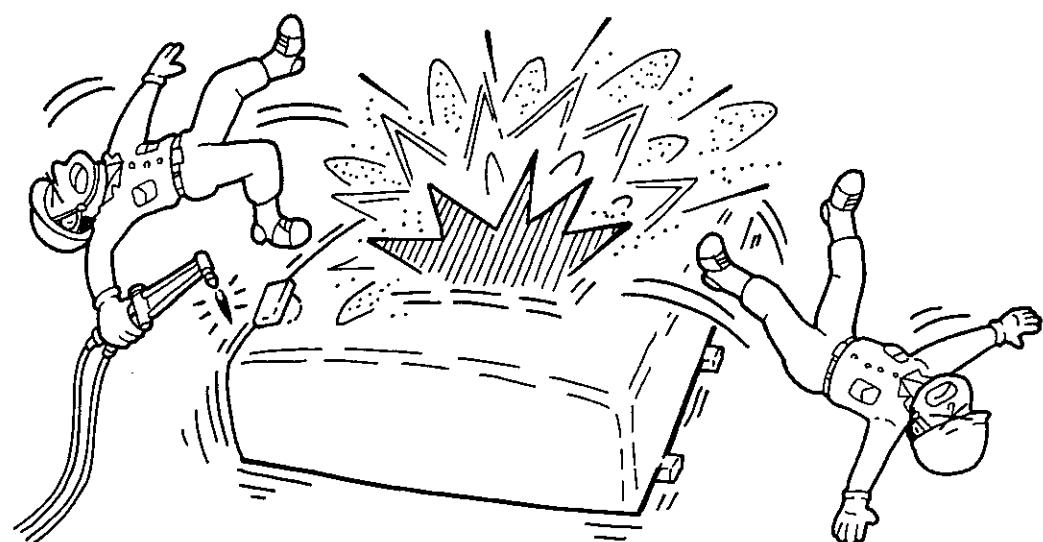
D. 塗装後8日経過していたため、危険予知することなく、「内部にタールエポ塗装された浮体の水分除去にガスバーナを用いた」。

D. 内部塗装後の構造物については、乾燥にガスバーナを用いることを禁止する。

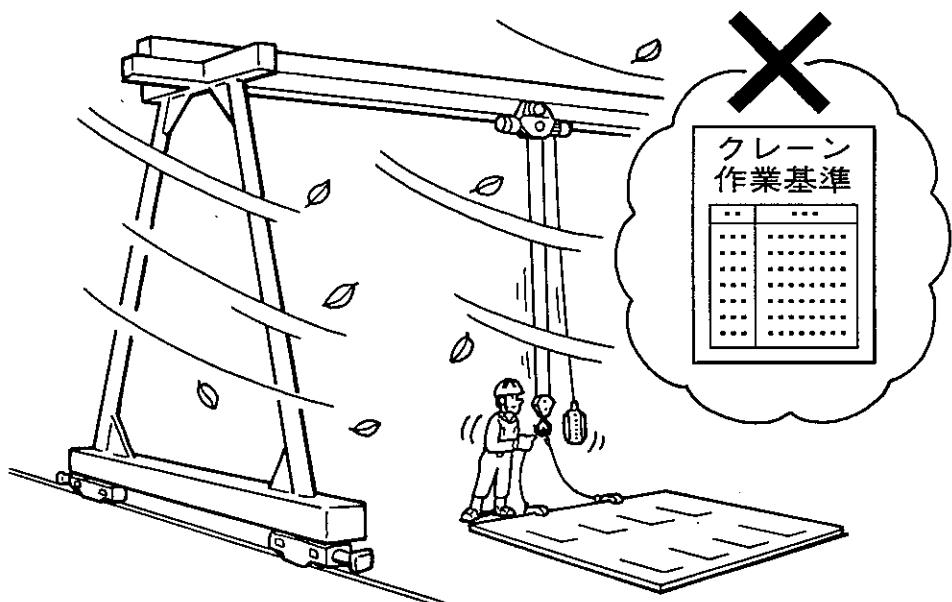
- A. クレーン作業の作業基準が無く、強風下でクレーン作業を行った。

A. 10 m/sec 以上の風が吹いているときは、クレーン作業を中止する。また、風が強いと判断したときは、面積の広い板などは吊らない。

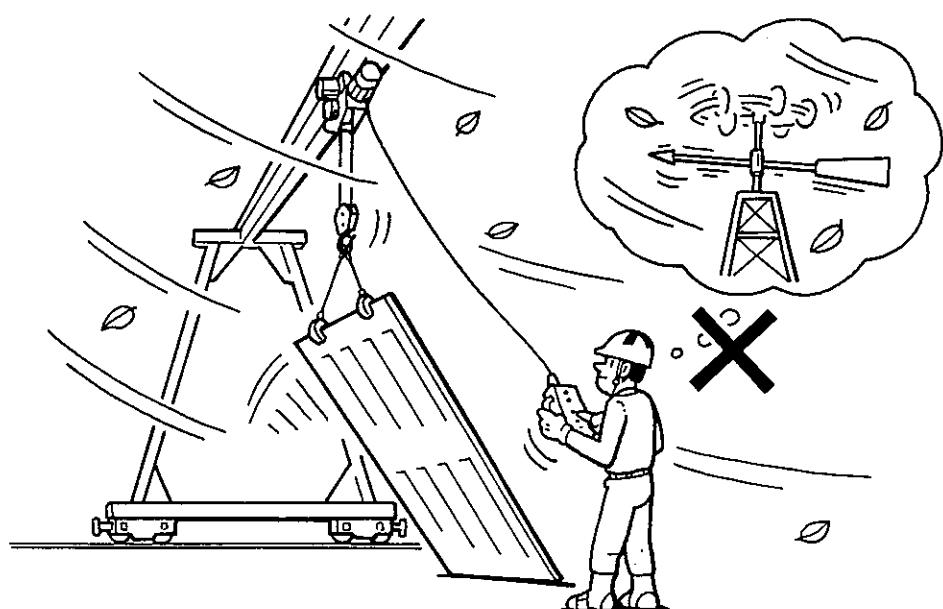
- B. 風下で作業をした。
風向計は、あったが確認しなかった。

B. 作業者は風向計を見て、風上で作業を行う。

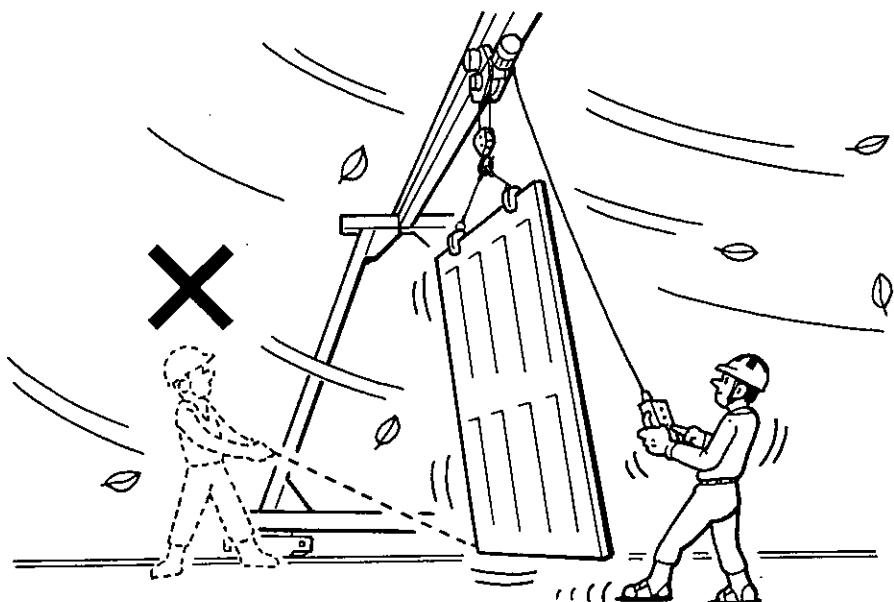
- C. 風がやゝ強く吹いていたが、大きなブロックを1人で吊り上げ作業を行った。

C. 大きな部材を吊り上げるときは、2名で作業を行う。

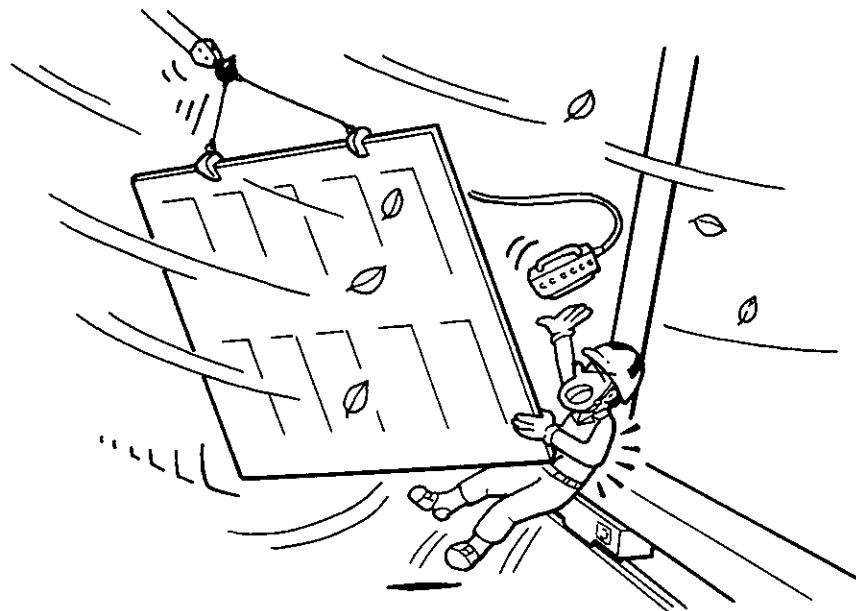
- D. 突風でブロックが大きく揺れ、本人は手でブロックの揺れを止めようとし、ブロックとクレーンの柱に挟まれた。

D. 吊り荷には手を添えて、介添えしない。
揺れ止めに、ガイドロープを使用する。

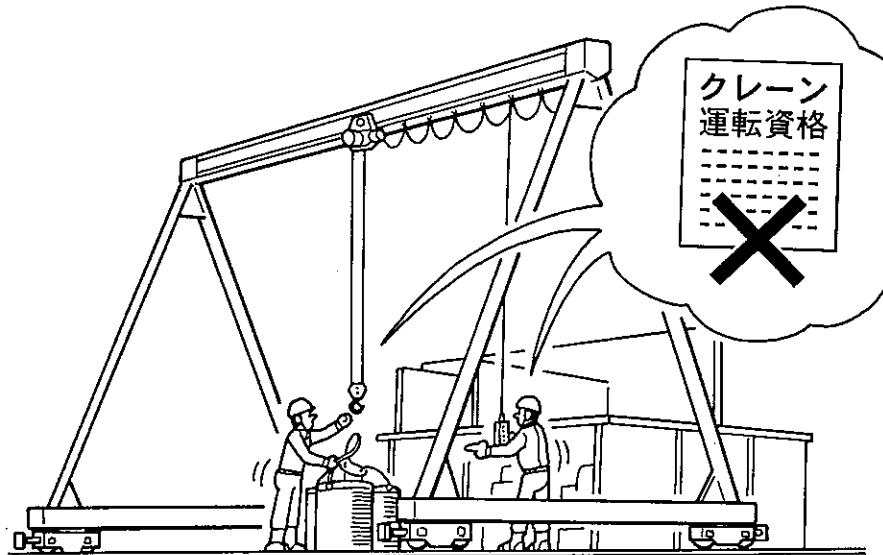
- A. 無資格者がクレーンの運転操作を行った。

A. 無資格者の運転操作および玉掛けは絶対にしない、させない。

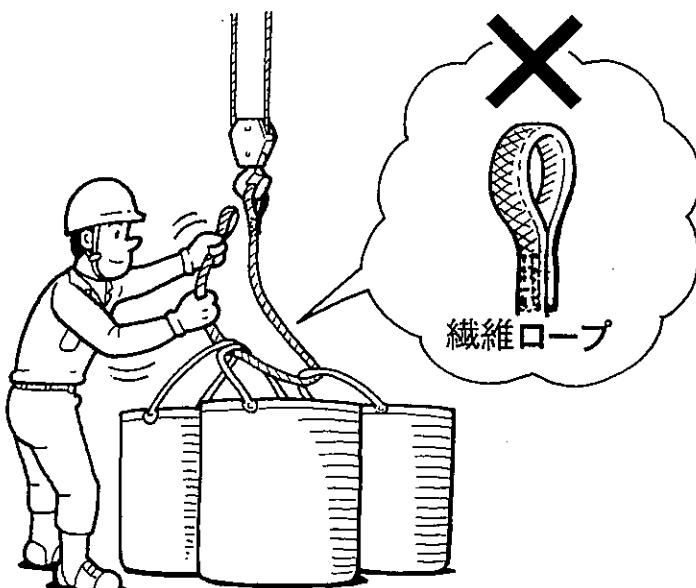
- B. 玉掛け用具（ロープ）の選定を誤った。

B. 専用玉掛け用具の備え付けと、点検・報告の徹底。

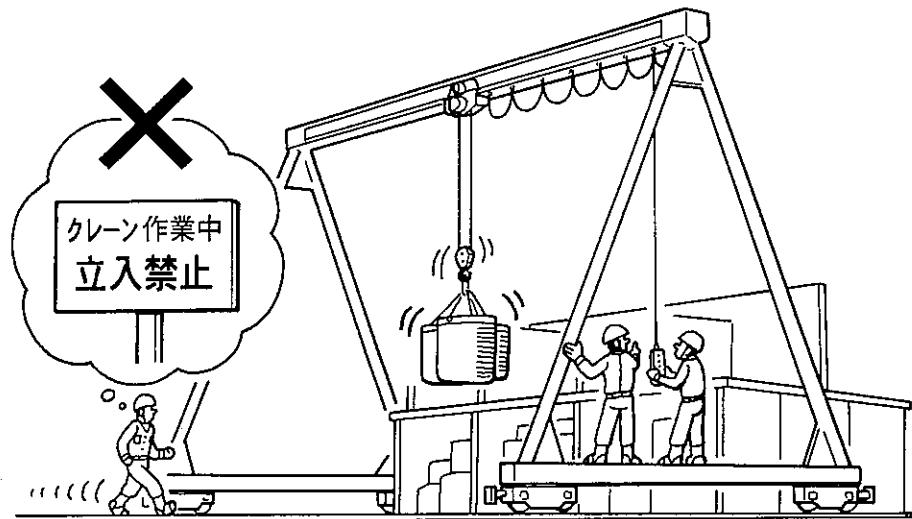
C. 人払いができていなかった。

C. 人払いの徹底を図る。

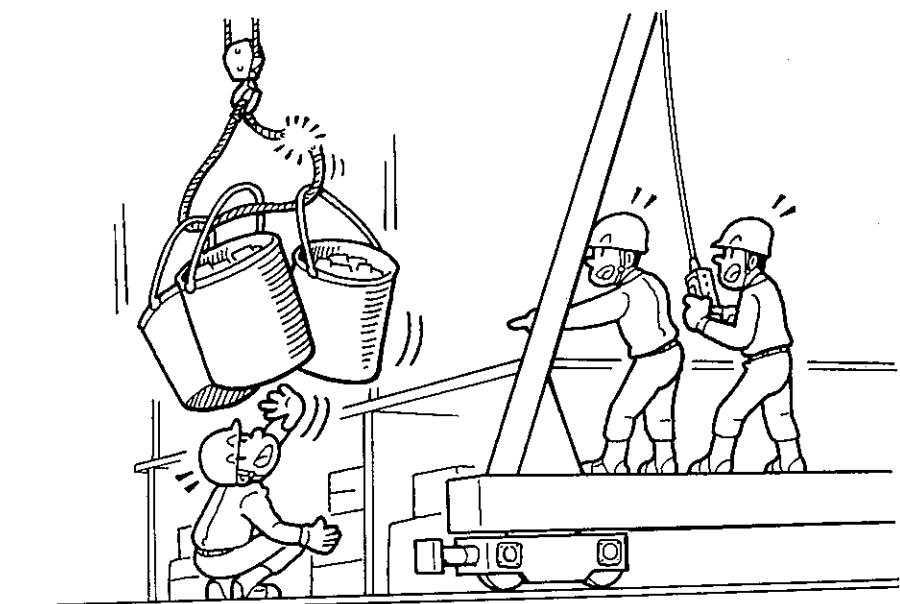
D. 吊り荷の下に入った。

D. 吊り荷の下には、絶対に立ち入らぬことを徹底する。

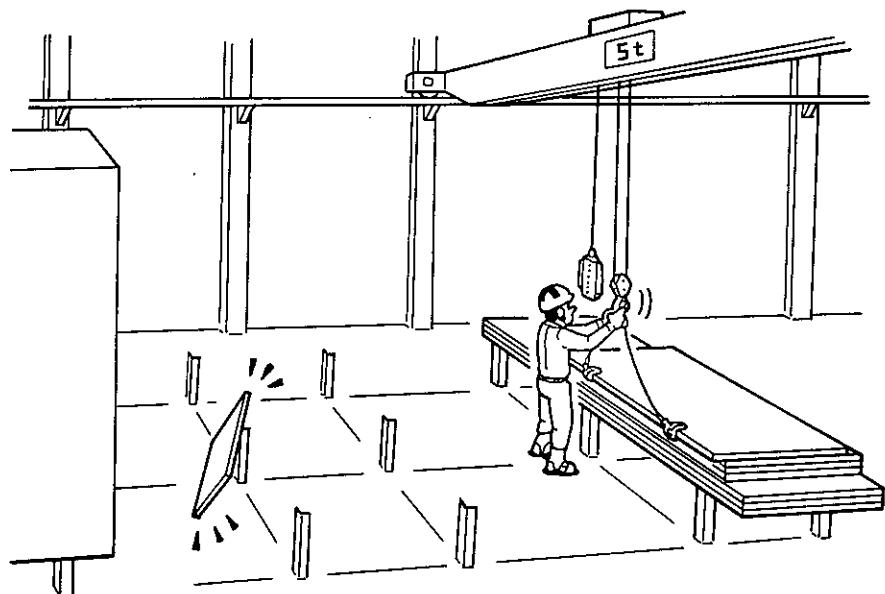
A. 作業場に、障害物となる鋼板が立て掛けられてあった。

A. 作業場には、作業の障害となる物を置かない。

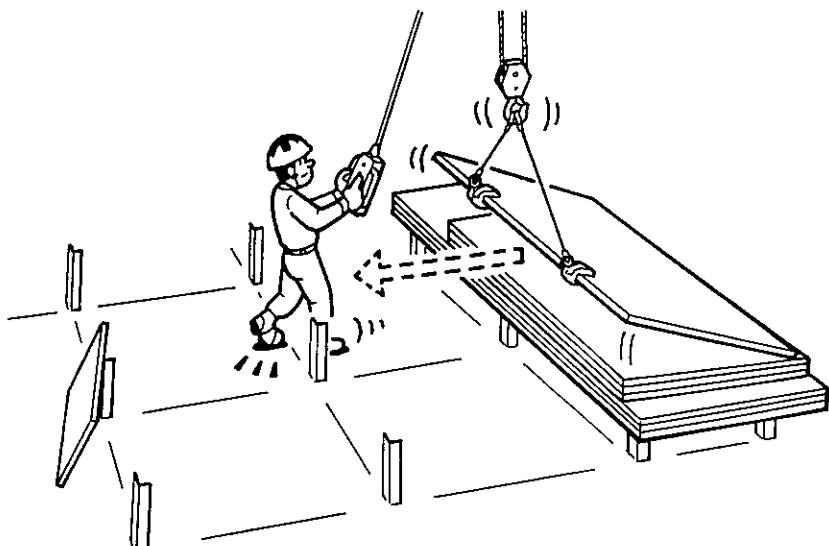
B. 荷の来る方向に立ち、荷を避けられる位置にいなかった。

B. 吊り荷が移動する危険サイドには立たない。

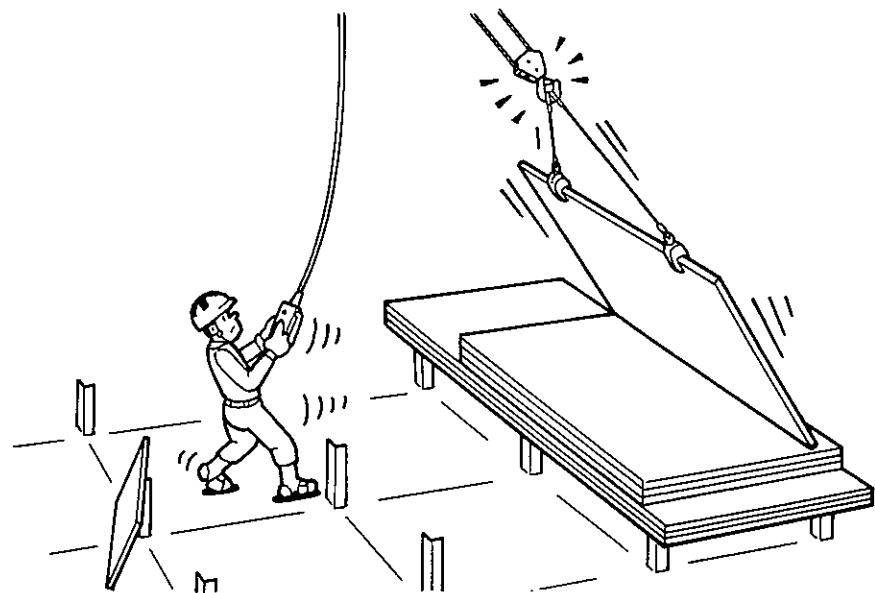
C. 異常な斜め吊りをしていた。

- C. 斜め吊りはしない。
吊り荷の動きを確認するなど再教育する。

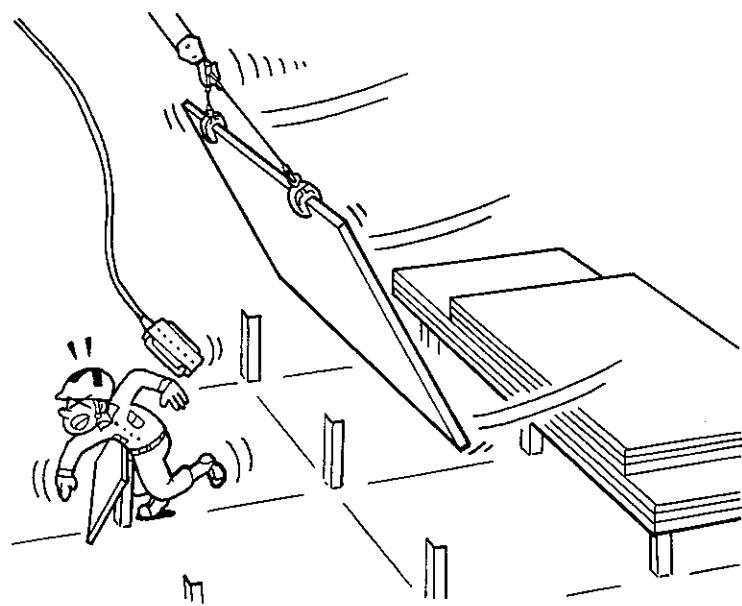
D. 荷の動きを確認していなかった。

- D. 作業前に必ず KY ミーティングを行い、徹底する。

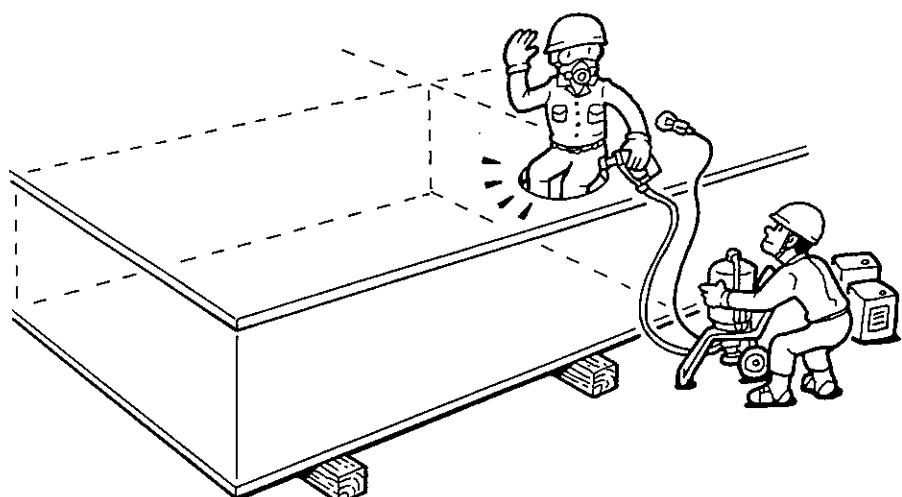
- A. マンホールが1ヶ所しかなく、換気を行えるようなタンクの構造ではなかった。

A. 換気を確実に行える構造にする。

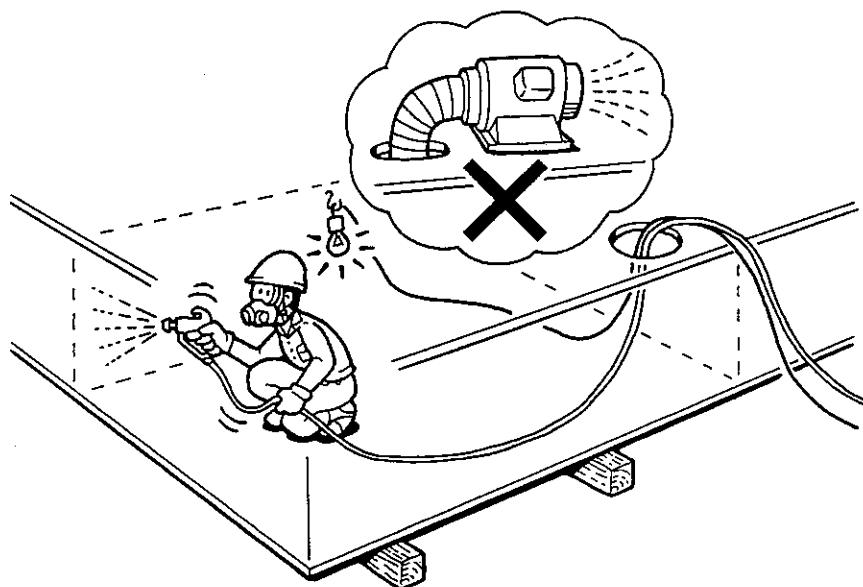
- B. 自然換気のみで、強制換気をしていなかった。

B. ファンによる換気を行う。

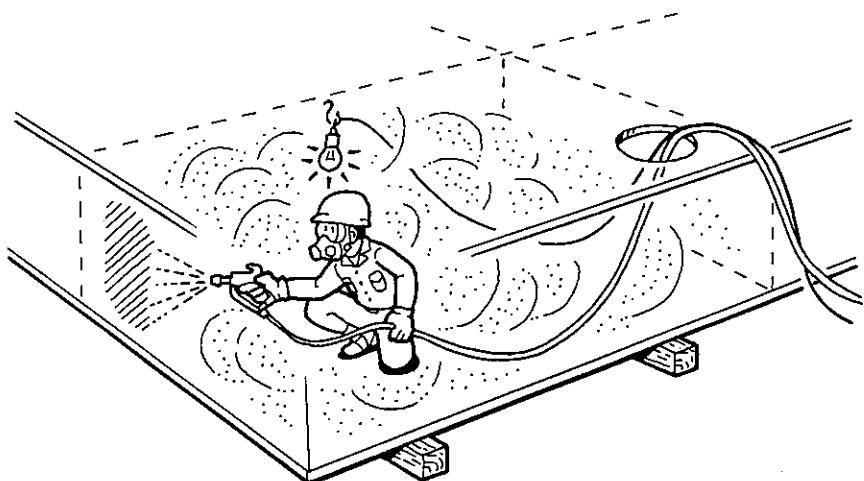
C. 有機溶剤の可燃性ガスが滞留し、爆発限界域になっていた。

- C. • 有機溶剤作業主任者を配置し、作業を指揮する。
• ガス検知器にて、ガス濃度を検知し、許容濃度以下で作業をする。

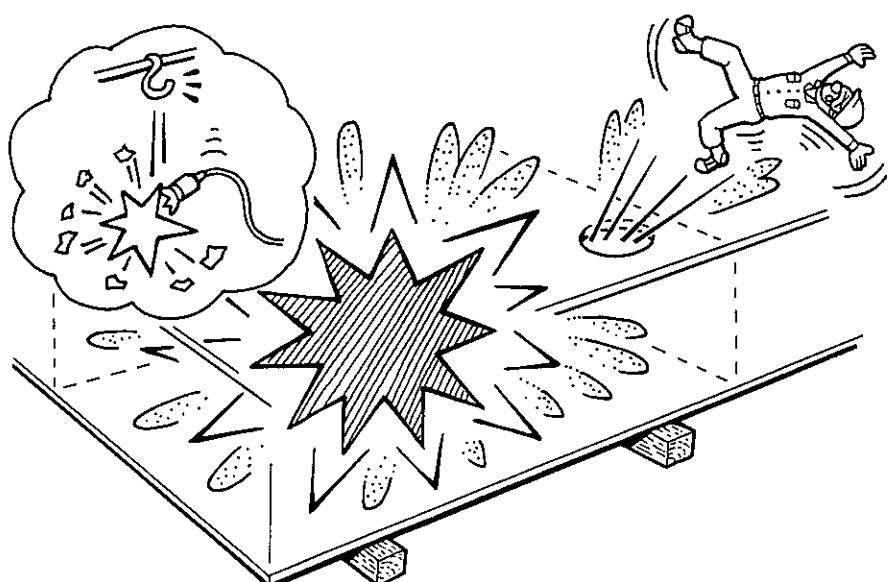
D. 照明灯が防爆型でなかったため、点火源となった。

- D. 塗装を行うタンク内では、防爆型の照明灯を使用する。

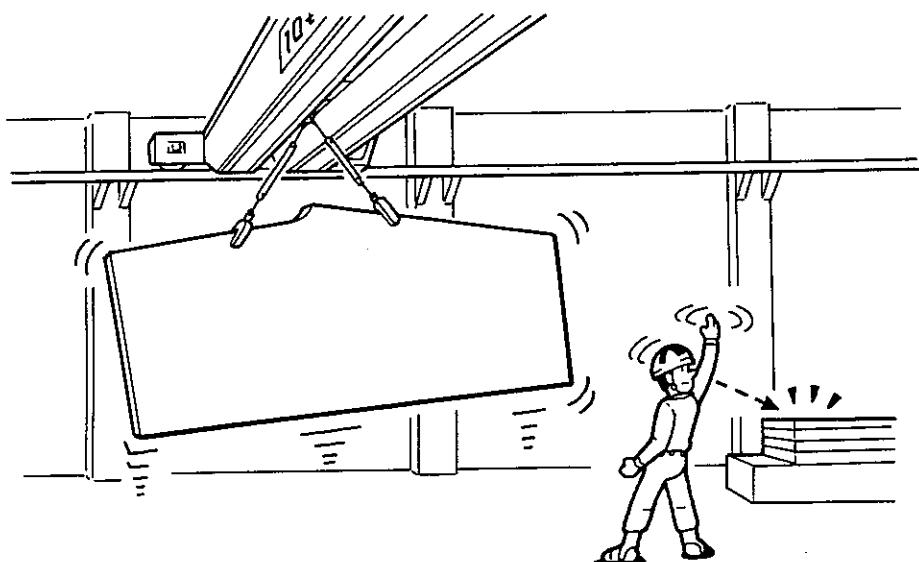
- A. 重心が偏っている吊り荷を、経路上の障害物を考慮して高く巻き上げた。

A. 玉掛者に玉掛基準（吊り角、クランプ・ワイヤ選定等）について、吊り荷が落ちた事実を重点的に再教育する。

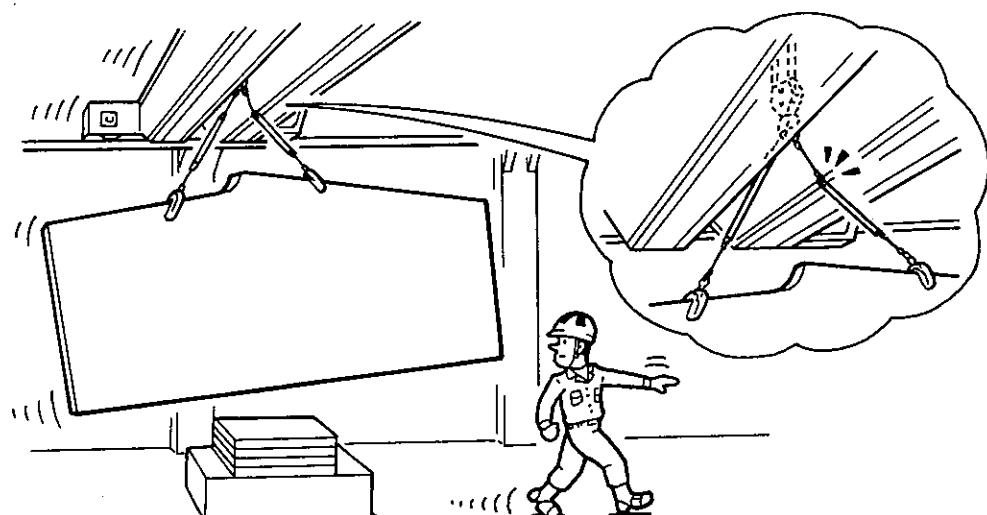
- B. 適当な1本ワイヤが無かったので、リングワイヤをシャックルで連結したため、連結位置がガータに引っ掛かりやすい位置であった。

B. より安全に吊るべく吊り治具の開発。
(特殊クランプを含めて)

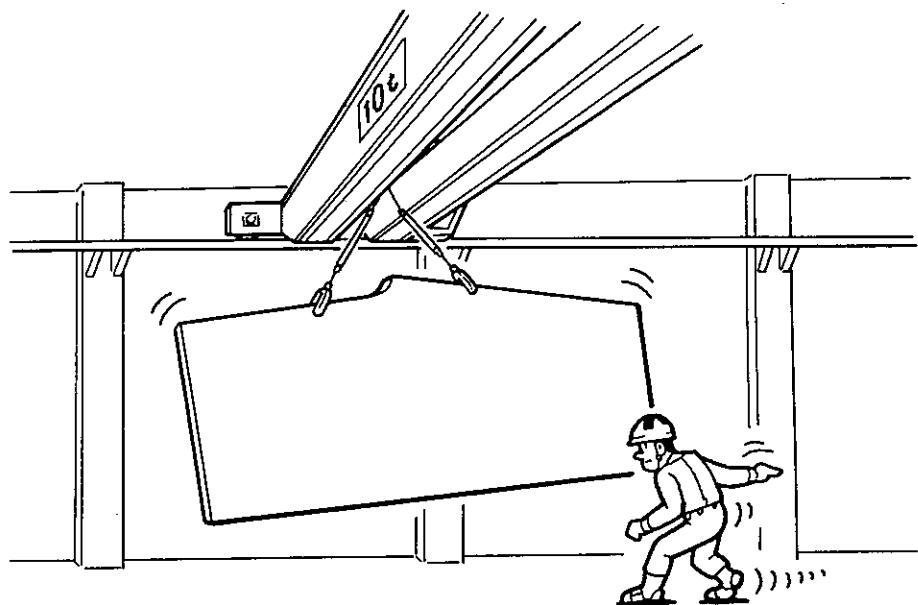
C. 吊り荷の近くにいて、巻き上げ時の異常を見落とした。

- C. 吊り上げ時の確認と、吊り荷が落下する危険範囲内に立ち入らない。

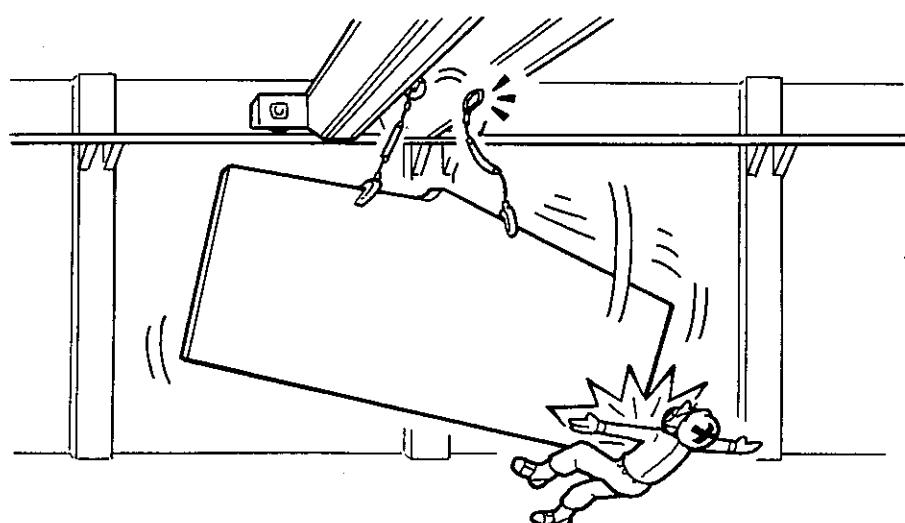
D. ワイヤに折れ癖があり、ワイヤの外れ止めがフックの芯からはずれていたため、跳ねたワイヤがフックから外れた。

- D. フック外れ止め取り付け状況の確認、
ワイヤの使用基準による確認、
作業に適した吊り治具の使用を徹底する。

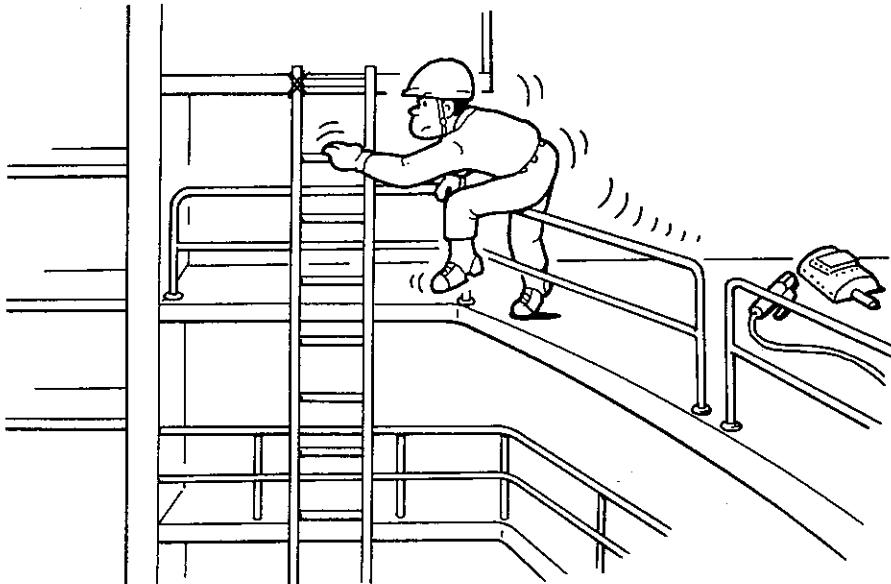
- A. 正規の通路を通らず梯子で移動した。

- A. 上がり／かかり、作業途中の移動には、必ず正規の通路を通過することを指導徹底する。

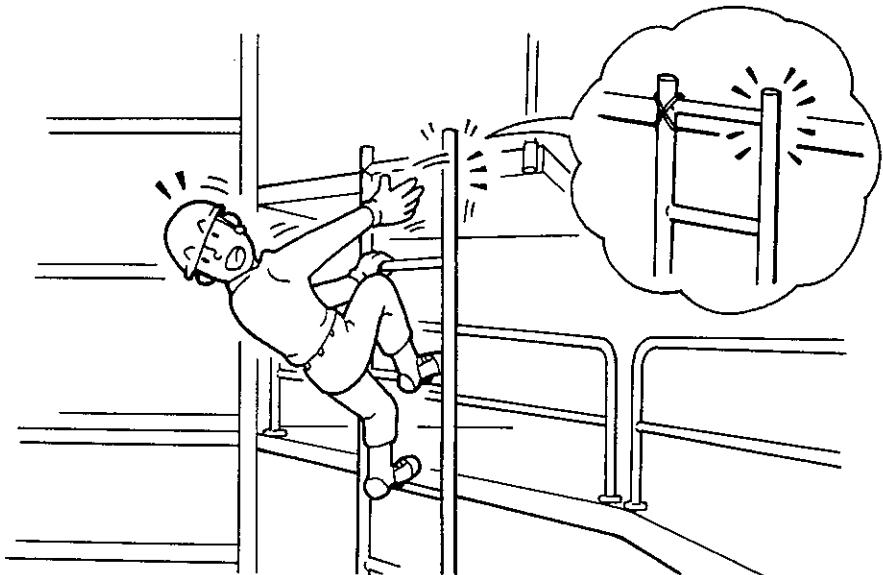
- B. 垂直梯子の上部固縛が外されていた。

- B. 足場、手摺、梯子の総点検、補修を確実に行う。

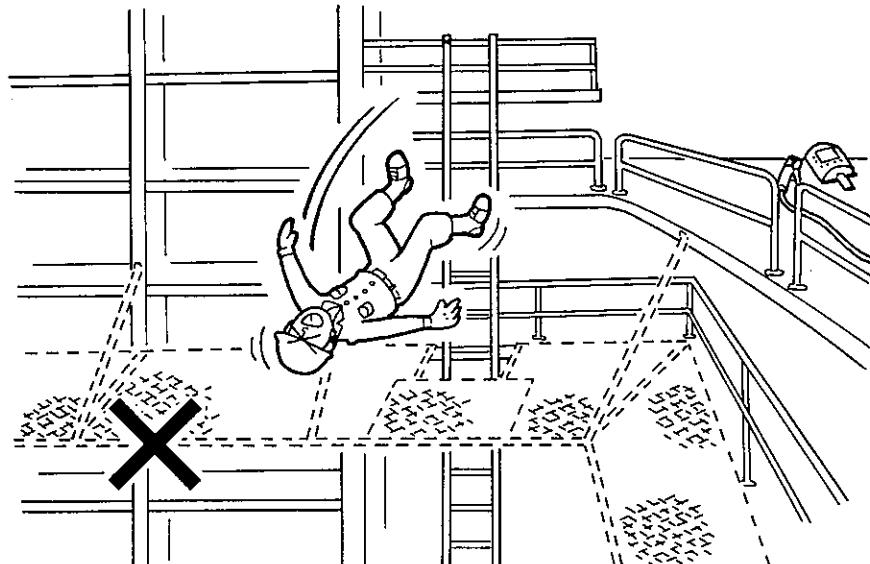
C. 高所の足場下に、安全ネットが展張していなかった。

C. タンク内高所の足場には、安全ネットを展張する。

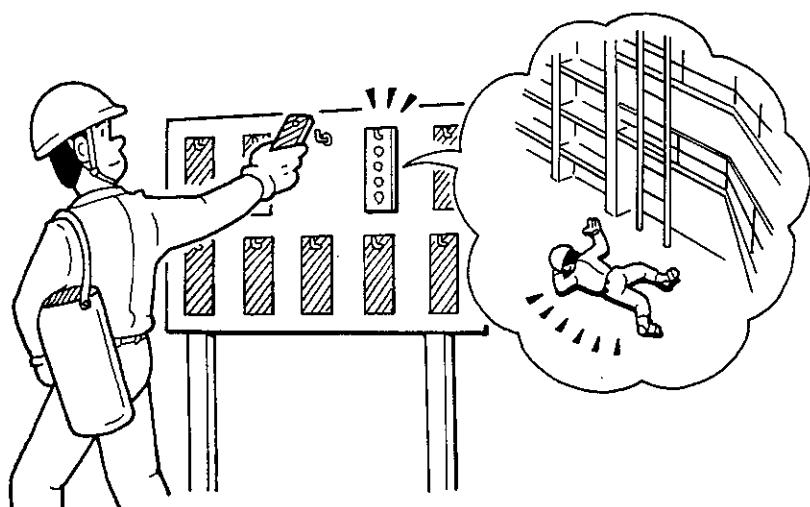
D. 現場からの上がりを確認されていないため発見が遅れた。

D. 現場からの上がりを必ず確認する。
