# 災害事例集

## 第17集

平成17年8月

全国造船安全衛生対策推進本部

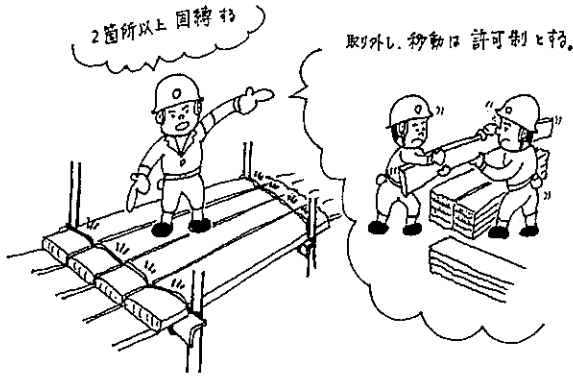
発生原因	対策例
<p>誰かが許可なく足場板を移動し、その固縛されていない足場で作業した。 通行設備の変更について安全委員会で審議していなかった。</p>

<p>番線等で支持物に2箇所以上を固縛する。 足場板の取り外し、移動を許可制とする。 設備の新設・変更があれば安全委員会で審議する。</p>

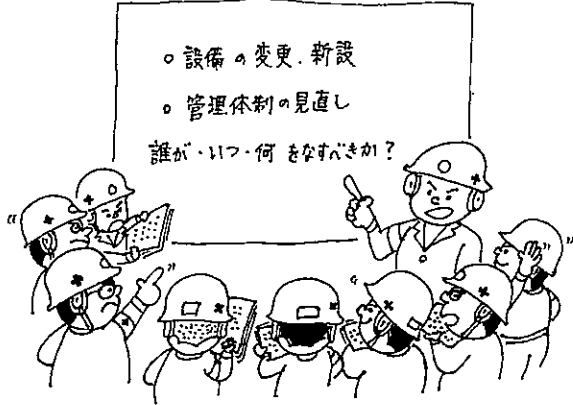
<p>足場設置指示、確認、使用許可等ルールが明確でなかった。</p>

<p>管理体制・仕組みを再構築し、法的要求事項や各職位の責任と権限の明確化、職場での周知徹底。</p>

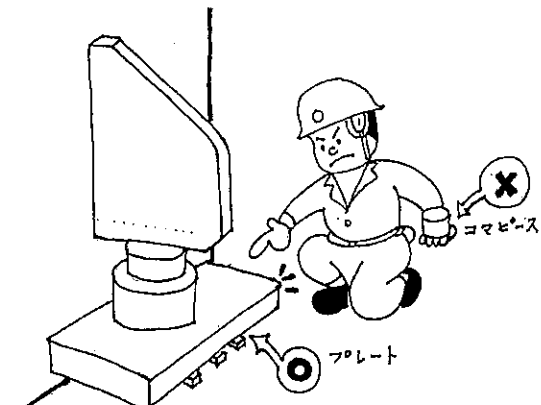
発生原因	対策例
<p>コマピースはかませ治具として不適切であったが、コマピースを使用する必要がある高さであった。 コマピースの安全照査をしていなかった。 作業標準でジャッキアップの要領が明確でなかった。</p>

<p>高さ調整必要なときはコマピースを避けジャッキ下部にプレートを設置する方法とする。 上記を他の類似作業を含め作業標準で明確にする。</p>

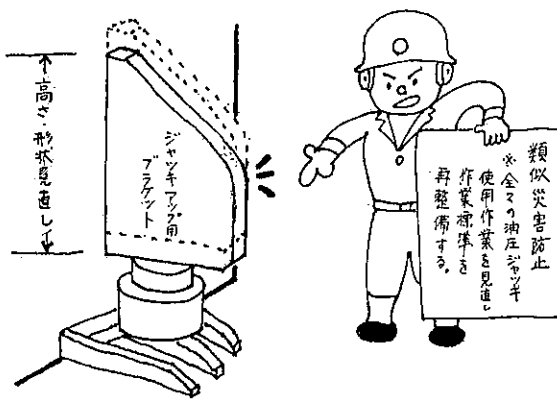
<p>コマピースが中心にセットされていなかった。 コマピースが飛ぶと危険であるとの意識付けが欠如し、さらに危険な位置にいた。</p>

<p>主機付きブラケットの高さ、形状を見直し、プレートをも使わないように設計変更する。</p>

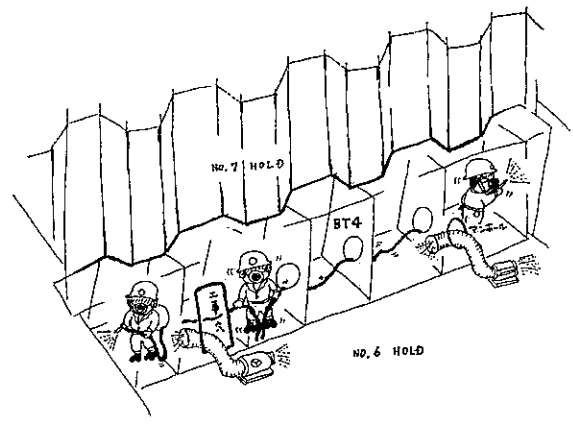
発生原因	対策例
<p>換気が十分でなかった。 エアレスポンプのアースが未設置であった。 ファン、ライトが非防爆型であった。</p>

<p>エアレスポンプのアースを確実に設置する。 ファン、ライトは防爆型とする。</p>

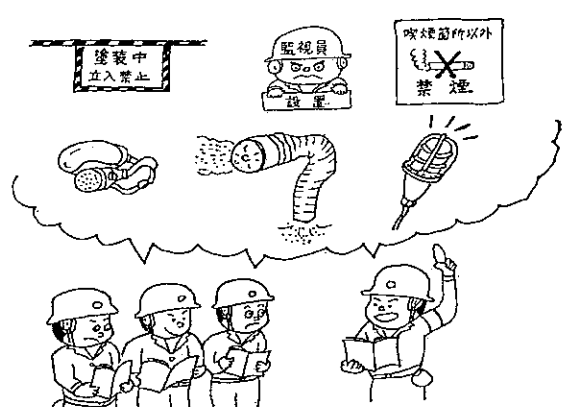
<p>足場ピースの切断作業を行っていた。 タバコのポイ捨て。</p>

<p>塗装作業通知書に基づく現場確認の徹底。 立ち入り禁止の掲示とトラロープを展張する。 安全な喫煙場所を設け喫煙場所を限定する。 監視員を立てる。</p>

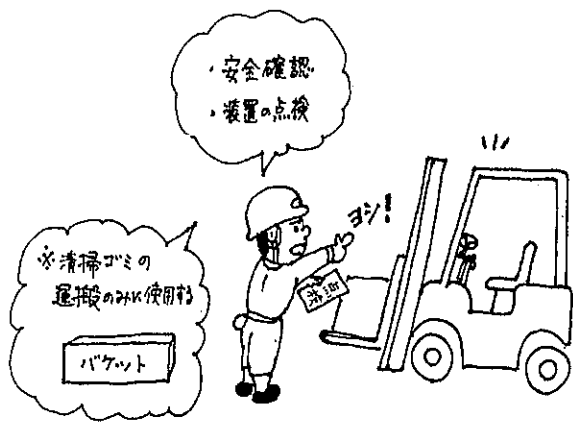
発生原因	対策例
<p>作業開始前に装置の状態と安全の確認を怠った。 バケット固定するピンボルトが外れてしまった。</p>

<p>作業開始前に装置の点検、安全確認を必ず行う。 バケットの固定・補強を行う。 吊上げ時にはバケットの使用は避ける。</p>

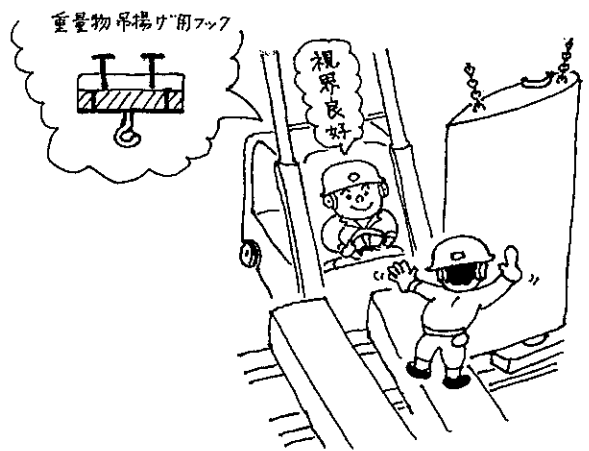
<p>バケットを使用したため視野が狭くなっていた。</p>

<p>吊上げ作業時は重量物吊上げ用フックを用い、視野を広げるなど安全対策をとる。</p>

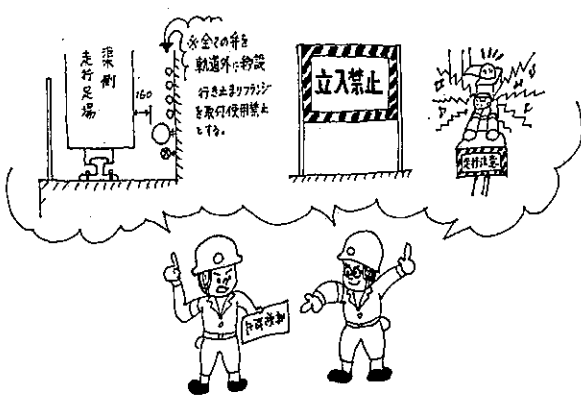
発生原因	対策例
<p>渠側走行足場軌道内に雑用水の元弁が設置してあった。 同軌道内立入禁止の措置がされていなかった。 同足場作動時の警報装置が故障していた。</p>

<p>全ての弁を渠側走行足場軌道外に移設する。 同走行足場軌道の前後をハンドレールで立入禁止措置を行い、立入禁止表示を行った。 同走行足場の走行前に警報を鳴らす。</p>

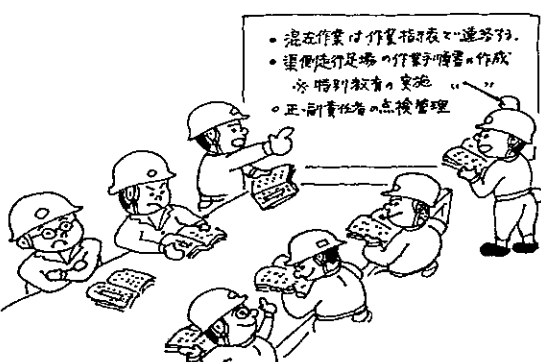
<p>混在作業における作業者への作業指示ができていなかった。 渠側走行足場の作業手順書がなかった。 同走行足場の運転者の教育がされていなかった。 警報装置の故障を放置していた。</p>

<p>混在作業の関係者に作業指示を文書で連絡する。 走行足場の作業手順書を作成、教育・周知し、特別教育を実施する。 正副の管理者を決め点検管理の徹底を図る。</p>

<ul style="list-style-type: none"> <li>• 混在作業は作業指図書で連絡する。</li> <li>• 渠側走行足場の作業手順書を作成 ※ 特別教育の実施</li> <li>• 正副責任者の点検管理</li> </ul>
