災害事例集

第18集

平成18年8月

全国造船安全衛生対策推進本部

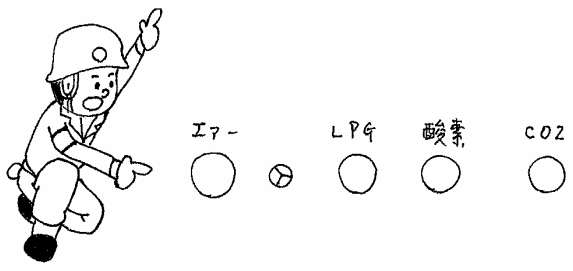
<p style="text-align: center;"> エアー LPG 酸素 CO2 ○ ⊗ ○ ○ ○ </p>
<p>CO₂アーク溶接作業中に溶接の火花により衣服が燃え上がり焼死した。 タンク内酸素濃度が高かったと推定される。</p>

<ul style="list-style-type: none"> ・ホースの脱着ミス防止対策として識別と表示を徹底する。 <div style="border: 1px solid black; padding: 5px; margin: 10px 0;"> <ul style="list-style-type: none"> ・元ホースの差込は他では結合出来ないように取り出し口を変える。 ・元ホースの構造を変えるまで脱着は氏名者以外取扱いを禁止した。 ・配管の色分けはISO規格に塗り直した。 ・元ホース側にも識別及び表示をする。 </div>

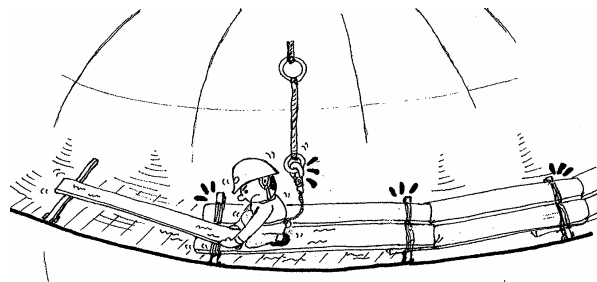
<p>安全帯を使用していなかった。 足場板の固縛を先行して切断していたため、乗っていた足場板が短冊からはずれ、足場板もるとも約17m転落し受傷した。</p>

<ul style="list-style-type: none"> ・親綱の展張と安全帯の使用を徹底させる。 ・解体作業時に足場板を固縛している番線は1スパンずつ切断する。

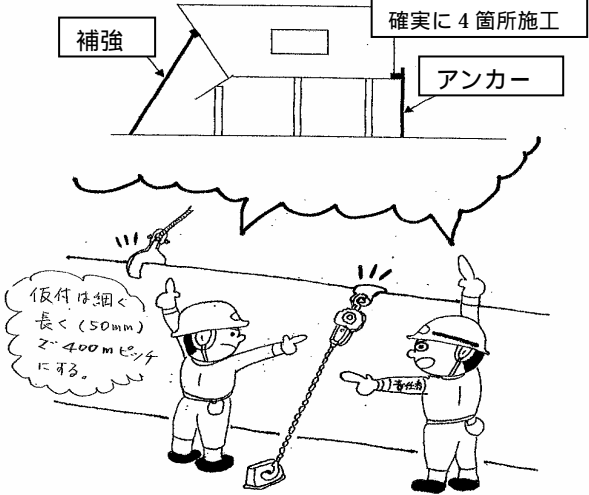
<p>主板とブロックの肌合わせ中にブロックが定点治具からずれ落ち、ゴミ缶とブロックの間に頭部が挟まれ受傷した。</p>

<ul style="list-style-type: none"> ・責任者に作業指示を徹底させるとともに、作業実施後に必ず確認をすることを徹底させた。

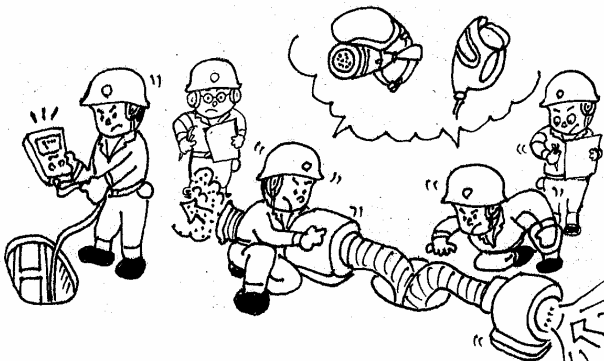
<p>防爆用大型ファン450m³ / minを使用するよう指導していたが、79m³ / minを使用していたため換気能力が不足していた。</p>

<p>・十分な換気量 (450m³ / min) を持つ防爆用ファンを使用する。</p>

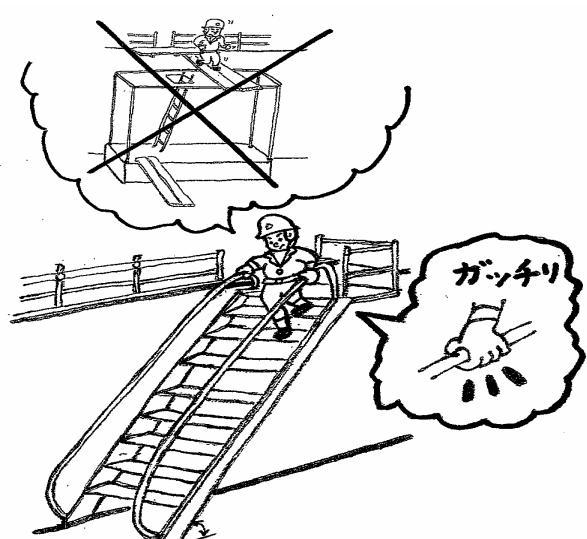
<p>安全帯を使用していなかった。 構造上、通路の確保の問題があったが作業責任者の指示と確認がなかった。</p>

<p>・垂直梯子の使用は禁止し、専用の昇降用階段を使用する。</p>

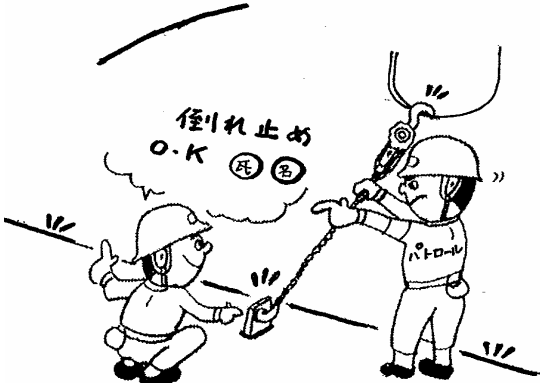
<p>倒れ止め処置をしないで次の部材を配材中、母材上で先に配材した部材が倒れその下敷きになった。</p>

<ul style="list-style-type: none"> ・倒れ止め基準の教育と基準どおりの作業を徹底させる。 ・倒れ止め処置の確認パトロールを実施する。

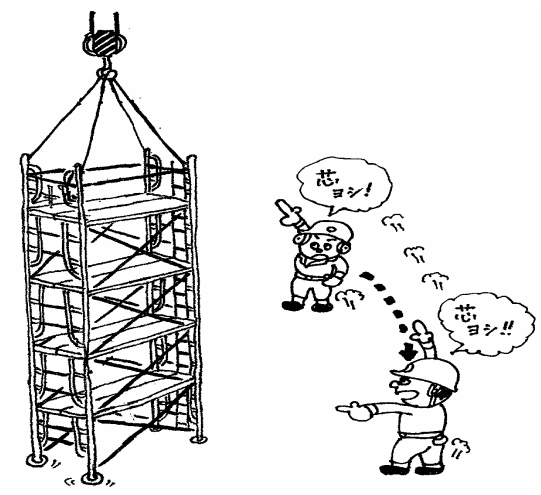
<p>足場を吊り上げたとき、隣の足場に接触し倒してしまった。倒れた足場に乘っていた被災者は約7m転落して頭部を強打した。</p>

<ul style="list-style-type: none"> 玉掛け合図は安全な場所で行う。 玉掛け時には直角な2方向から重心を確認、状態・安全を確認してから吊り上げる。

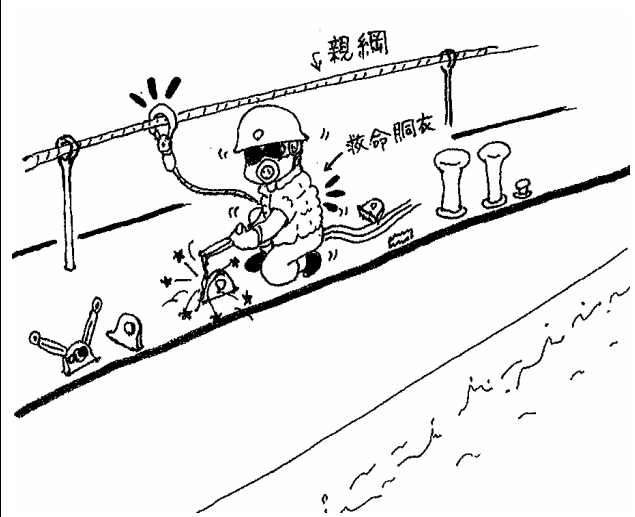
<p>担当場所の作業を終え、段取り替え又は移動中にバランスを崩し海中に転落した。(推定)</p>

<ul style="list-style-type: none"> 海上作業では救命胴衣を必ず着用する。 親綱を展張し、安全帯を使用する。

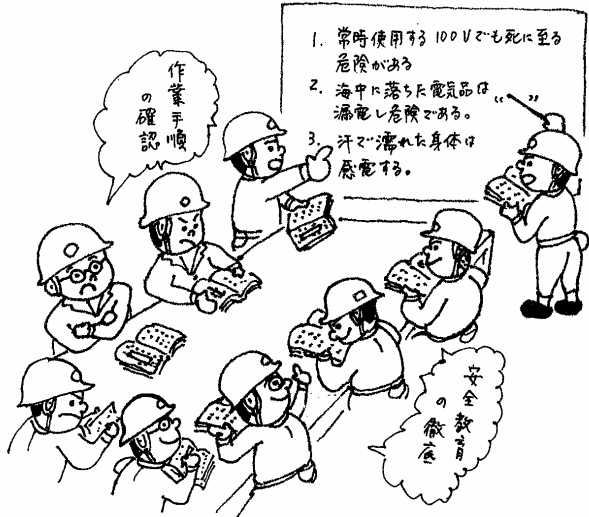
<p>電源を抜かずにコードリールを拾い上げようとしたため感電し、そのショックで海中に転落した。</p>

<ul style="list-style-type: none"> ・作業手順の周知を徹底し手順どおりの作業をさせる。

<p>作業手順の確認</p> <ol style="list-style-type: none"> 1. 常時使用する100Vでも死に至る危険がある 2. 海中に落ちた電気品は漏電し危険である。 3. 汗で濡れた身体は感電する。 <p>安全教育の徹底</p>

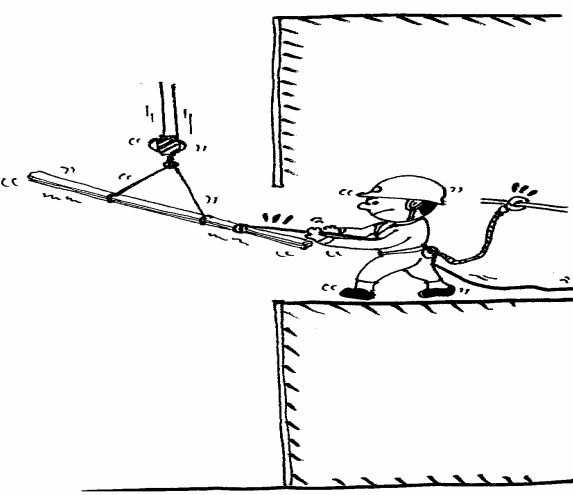
<p>受取側作業者は高所作業にも拘わらず安全帯を使用おらず、受け取る際にバランスを崩し、3m下の貨物艙床面に部材もろとも転落した。</p>

<p>・高所での荷降ろし・取込み作業は誘導ロープと安全帯を使用する。</p>

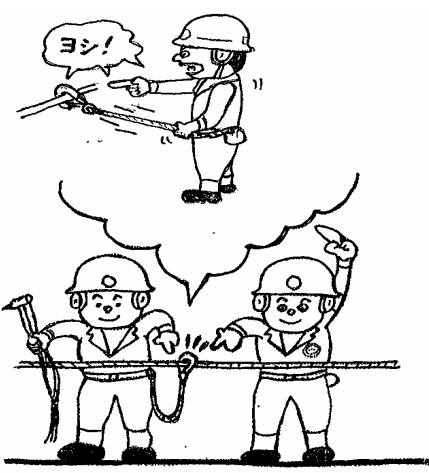
<p>短冊足場の取り付けピースの溶接不良によりピースが脱落し、足場板とともに17m落下した。安全帯を使用していなかった。</p>

<ul style="list-style-type: none"> ・「2m以上は高所作業である」の教育を徹底する。 ・高所作業では必ず安全帯を装着し、確実に使用することを周知徹底する。
