① 墜落転落

手摺りもなく照明もない
ホールドに入り7m墜落

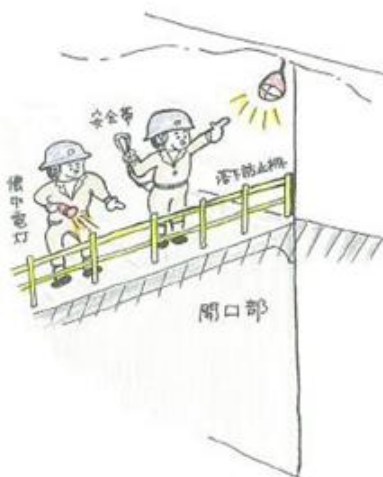
グラインダー作業の為、墜落防止手摺り及び照明のないホールドへ入り、移動中にツインデッキの端部から7m下のタンクトップへ墜落した

- ✓ デッキ端部に手摺りがなかった
- ✓ 内部に照明がないにもかかわらず、照明器具を持たずに作業を行おうとした
- ✓ 暗所、開口部等の危険箇所の周知が不十分だった

- ✓ 墜落防止対策(手摺り等)を設置する
- ✓ 仮設照明を設置してから作業に入る
- ✓ 危険箇所は事前に十分周知し、作業者への声かけを励行する
