## ① 墜落転落

# タンク内のサイドロンジを移動中、 誤って2.5m墜落

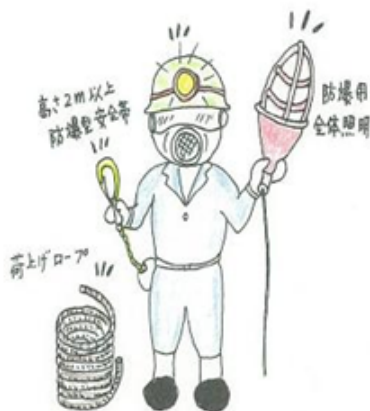
未塗装部分の塗装作業のため、照明のないタンク内の垂直梯子を昇り、サイドロンジへ移動中、誤って2.5mの高さから墜落した

- ✓ 墜落防止対策がなされていなかった。作業場所に照明がなく暗かった
- ✓ 安全帯が未装着だった
- ✓ 作業指示が不的確だった。梯子昇降に係る教育不足

- ✓ 墜落防止対策を施工してから作業に入る。仮設照明を設置する
- ✓ 安全帯の使用を徹底させる
- ✓ 現場を確認した上での的確な指示を出す（特に塗装の後追い工事には留意する）

## 作業指示はまず現場を見てから！
