④崩壊倒壊

ジブクレーンの補修中にクレーンが倒壊、
作業者が投げ出され3名死亡

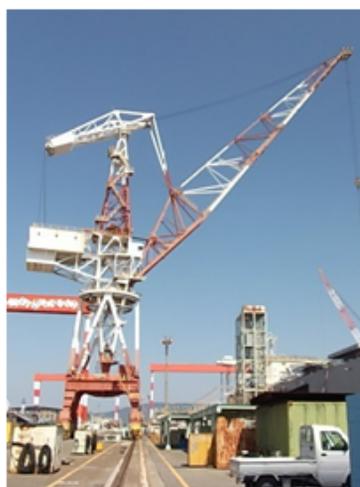
ジブクレーンのフートステップベアリング交換のため、クレーン上部構造をジャッキアップした時、上部構造全体が倒壊し、クレーン上の作業者が投げ出された

- ✓ 上部構造の重心位置調整に不備があった
- ✓ クレーンを使用する側の作業者のみで作業した（正規の手順・要領ではなかった）
- ✓ 熟練者でない者にジブクレーンの補修作業をさせた。管理部門が作業手順・要領を確認していなかった

- ✓ ジブクレーンの重要な補修工事は専門業者に委ね、使用者側のみで作業しない

ジブクレーンなどの大型機械の補修は
専門業者に任せる！
