## ④ 崩壊倒壊

ガイドピースで自立していた  
トランスブラケットが倒れ、下敷きに

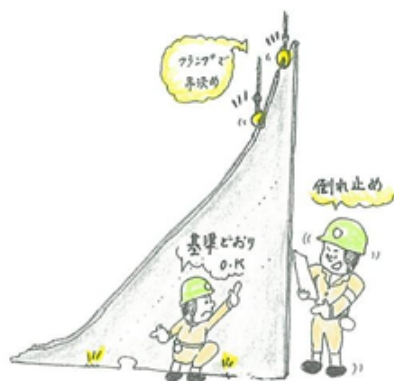
トランスブラケット下部のスティフナ裏面を背焼き作業中、ガイドピースで支えられ自立していたトランスブラケットが傾き、ガイドピースの溶接部が割れ、倒れてきたトランスブラケットに頭部を挟まれた

- ✓ 背焼き(歪取)をしたことでブラケットが変形し傾いた
- ✓ ガイドピースの溶接が不十分だった(片面溶接)。ブラケットが倒壊する危険予知が不足していた
- ✓ 部材吊り決めでの作業基準を変更し、ガイドピース方式で施工したが、倒壊防止対策が不十分だった

- ✓ 大物トランスブラケットは吊り決め作業とする。その他のサイズはステー等により倒壊防止を図る
- ✓ 倒壊防止基準の教育を徹底し、溶接後に確認マークを入れる
- ✓ トランスブラケットの倒壊防止基準を作成し、吊り決め等適切な措置をとる

トランスブラケットの倒壊防止措置！  
倒れ止めと仮止め溶接を十分に！

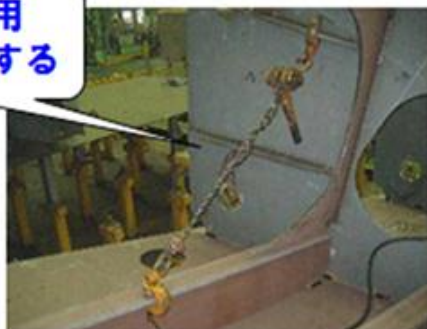
- ②自立しないパネル・ブロックは、  
特に倒壊防止手順を厳守する  
(定められた治具を、  
決められた方法、手順で行う。)

倒壊防止用  
治具を設置する
