④ 崩壊倒壊

倒壊防止用のレバーブロックの位置が悪く
外板が落下し、作業者を直撃

発生年月日
2011.08.11

ブロック
組立工場

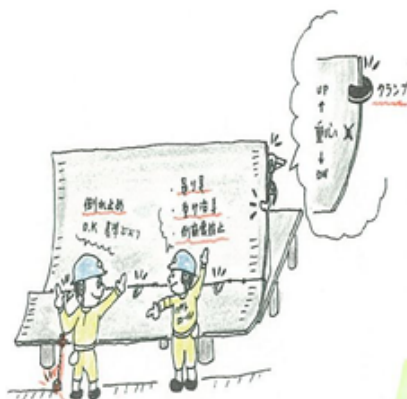
曲がりブロックの外板上段に別の外板を取付ける作業で、下段の外板下部のレバーブロックを外そうとクランプをハンマーで叩いた際、その衝撃で不安定な状態にあった上段の外板が滑り落ち、土間との間に頭部を挟まれた

- ✓ 上段の外板が不安定な状態となっていた（木枕を使用）
- ✓ 上段の外板に掛けていたレバーブロックの位置が重心位置よりも低く、倒壊防止の効果がなかった
- ✓ 外板取付け作業の事前検討が不十分だった

- ✓ レバーブロックの掛け位置を重心より上にする
- ✓ 部材の配材時には安定性を確保してから作業に入る
- ✓ 外板取付け作業手順の見直しと指導を行う。事前検討を徹底する
