⑧感電

濡れた軍手と作業服で
溶接ケーブルの補修中、感電

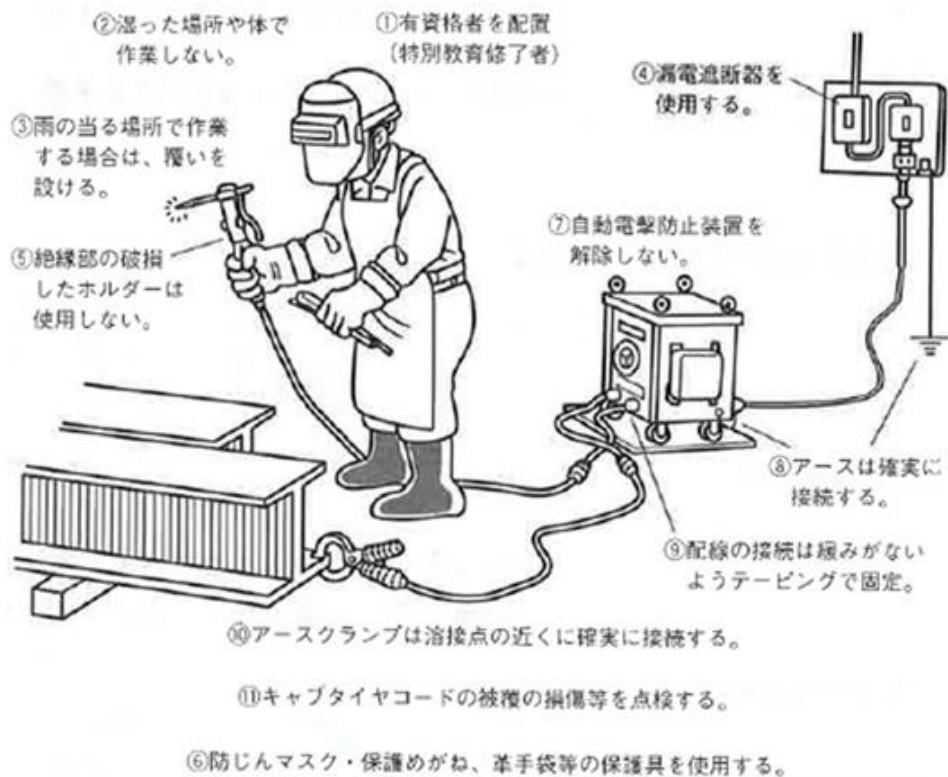
アーク溶接機の延長ケーブルのむき出しになっていた破損箇所を補修する際、誤ってケーブル接続部のむき出し部分に濡れた軍手で触れ、感電した

- ✓ キャブタイヤケーブルが破損し、芯線が露出していた
- ✓ 溶接機の電源を切らず、活線状態で補修作業を行った。
- ✓ 不良ケーブルを補修する体制が確立されていたものの、これが徹底されていなかった。

- ✓ ケーブルは定期的に点検し、修理は専門職に依頼する
- ✓ 活線状態での補修作業は絶対にしない。電源の遮断を確認
- ✓ 不良ケーブルの取扱いに関する所内の規程を遵守・徹底する
