# 災害事例集

第20集

全国造船安全衛生対策推進本部

事例対象：平成19年に発生の全船安に係る死亡災害

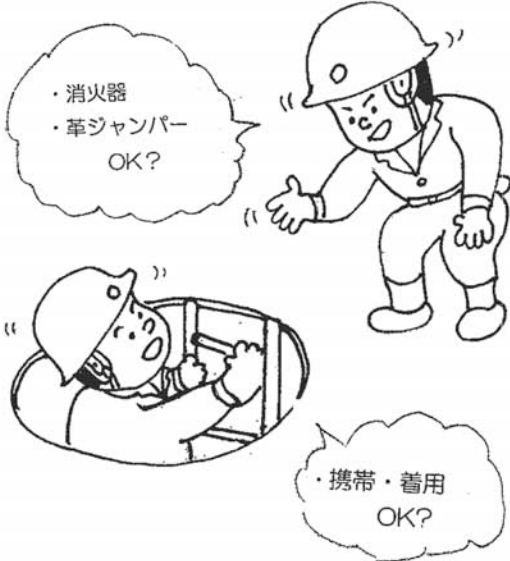
発生状況	対策例
<p>バラストタンクの二重底内において、溶接不良箇所をエアークアウジングにて溶断作業をしていた。</p>

<p>溶断作業中、作業服に溶接部のハツリの火が燃え移り火傷した。</p>

<ul style="list-style-type: none"> <li>・ 狭隘区画でのガス使用時は消火水（消火器）を設置する。またアークエアクアウジング作業では、防護服（革ジャンパーの上着）を着装する。</li> </ul>

<ul style="list-style-type: none"> <li>・ 狭隘区画での役割と作業指示を明確にする。</li> </ul>

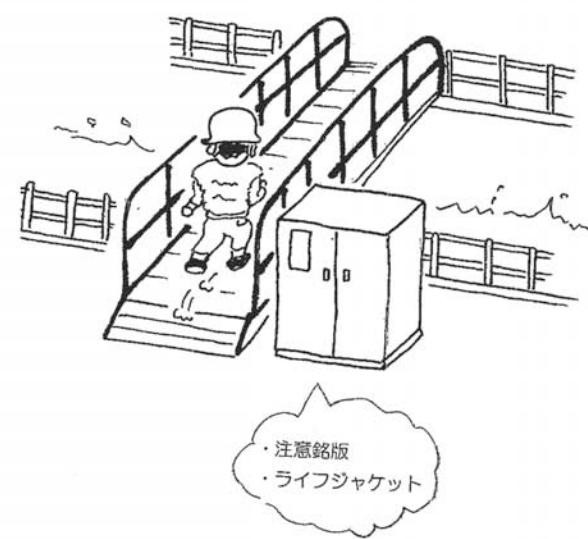
発生状況	対策例
<p>90mバージ上の工具箱に工具を取りに行こうとしたが、強風でバージが約3m離れており危険と判断して一旦は諦めた。</p>

<p>その後、バージのタイヤフェンダーを伝いバージに昇ろうとしたときに何らかの理由で海中に転落した。</p>

<ul style="list-style-type: none"> <li>・90mバージに手摺のある安全な昇降用通路を設ける。</li> <li>・昇降口に注意看板を掲示する。</li> <li>・昇降口にライフジャケットを常備する。</li> </ul>

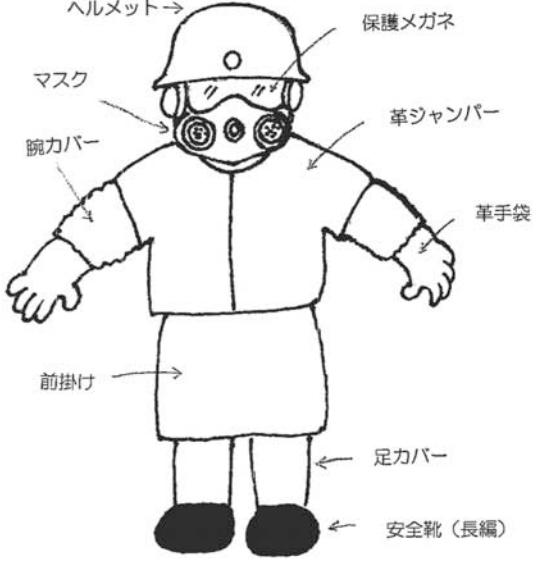
発生状況	対策例
<p>バラストタンク内に仮溶接された貫通パイプの溶接部をガスで流していた。</p>

<p>火の粉が作業服にかかり、作業服が燃え火傷した。</p>  	<p>・熱傷防止教育の再徹底と熱傷災害に対する安全意識の向上を図る。</p> <div data-bbox="898 1373 1345 1619" style="border: 1px solid black; padding: 5px;"> <p>・熱傷防止教育 *難燃性保護具の着装 ・安全意識の向上</p> </div>

<p>・火の粉がかかる溶接・ガス切断では、適正な難燃性保護具の装着を徹底する。</p>

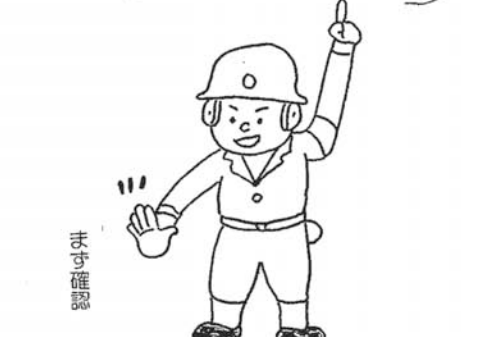
発生状況	対策例
<p>ウィンドブレーカーを受取り、足元を溶接で止めたのでクランプを外し、クレーンで巻き上げていた。</p>

<p style="text-align: center;">安全確認</p>
<p>クランプが部材(補強材)に引っかかり、仮付けが割れ頭上に倒壊し、受傷した。</p>  	<ul style="list-style-type: none"> <li>・設計変更等をする(外業で不要な補強材等は、内業等前ステージで取り外す)。</li> </ul> <div style="border: 1px solid black; border-radius: 50%; padding: 10px; width: fit-content; margin: 10px auto;"> <p>・外業で不要な補強材は 内業で取り外すこと</p> </div>   <p style="text-align: center;">設計変更</p>

<ul style="list-style-type: none"> <li>・玉掛け時吊り具外し後、周囲の確認をする。(引っ掛かる物がないか等)</li> <li>・危険予知(人払いの励行)後、巻き上げ等の合図をする。</li> </ul> <div style="border: 1px solid black; border-radius: 50%; padding: 10px; width: fit-content; margin: 10px auto;"> <ul style="list-style-type: none"> <li>・吊り具は確実に取り外したか?</li> <li>・周囲を確認したか?</li> <li>・吊り荷の下に入れない、入らない</li> <li>・合図と確認は十分にしたか?</li> </ul> </div>

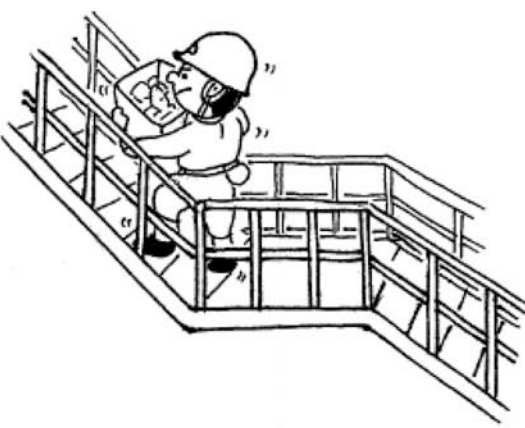
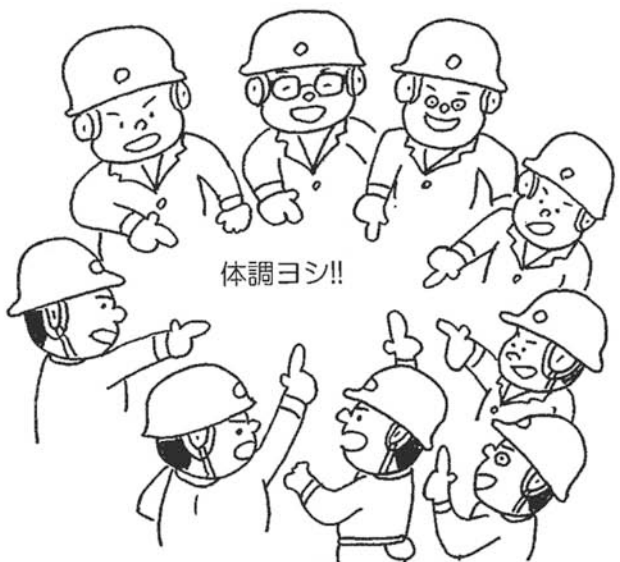
発生状況	対策例
<p>天井走行クレーンのブレーキの整備のため、一人で事前準備・調査の為道具類を運んでいた。</p>

<p>体調ヨシ!!</p>
<p>クレーンの様子を見に行ったときに天井クレーン昇降階段及び踊り場付近で気分が悪くなり転倒し、頭頸部を受傷した。</p>  	<p>・上長はクレーンメンテナンス作業者の行動を把握できるようにすると共に、災害の早期発見に努める。 ・緊急連絡網を整備する。</p> <div data-bbox="893 1433 1340 1724" style="border: 1px solid black; padding: 5px;"> <p>・作業開始前の事前チェック *目の玉チェック等</p> <p>・作業中の安全装置</p> <p>・作業後の措置</p> </div>

<p>・ミーティング時に責任者は部下の健康確認を実施する。 (目の玉確認・顔色チェックなど)</p>

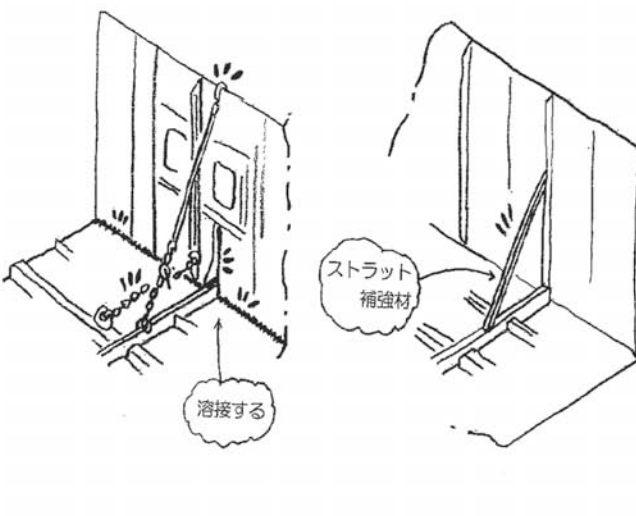
発生状況	対策例
<p>上構ブロック組立作業に従事し、外壁上部2箇所をレバーブロックとクランプで引っ掛け、固定した。</p>

<p>外壁の足元を仮付けするため、引っ張っていたレバーブロックを弛めたとき、外壁が倒れ下敷きになった。</p>

<ul style="list-style-type: none"> <li>外壁足元をガーダー材に引きつけた場合はガーダー位置での壁足元及び、ガーダーとの取り合いを溶接して止める。</li> <li>骨面側にストラット補強材を取り付け、骨面側及び反骨面側への転倒を防止する。</li> </ul>

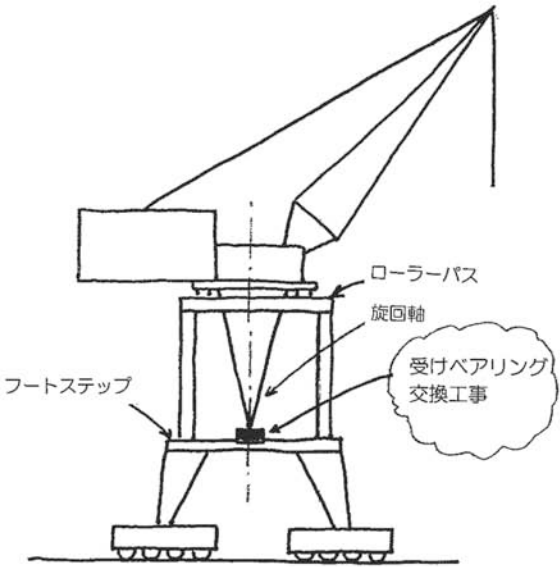
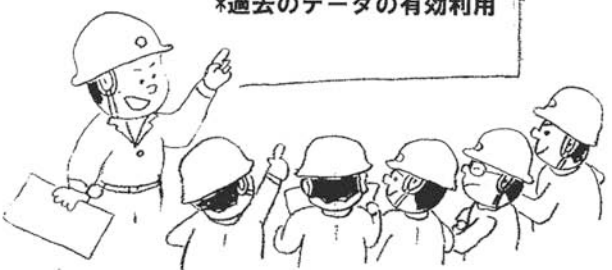
発生状況	対策例
<p>フートベアリング交換工事を本工6名、社外2名で作業していた。</p>

<p>フートステップ上のクレーン上部(500 t)を200 t ジャッキ4基でポンプ圧約30 Mpaでジャッキアップしたところ、クレーン上部が倒壊し、ローラパス上の2名が墜落(31 m)し、フートステップ上の2名も墜落(12 m)した。</p>

<p>・ジブクレーンの状態と倒壊原因を追及し、転倒防止の作業計画を立案する。</p> <div style="border: 1px solid black; padding: 5px; margin: 10px 0;"> <ol style="list-style-type: none"> <li>1. クレーン上部の偏荷重を考慮する</li> <li>2. 回転軸の振れ止めをする</li> <li>3. 旋回上部の状況を逐時把握する</li> <li>4. その他 *過去のデータの有効利用</li> </ol> </div>

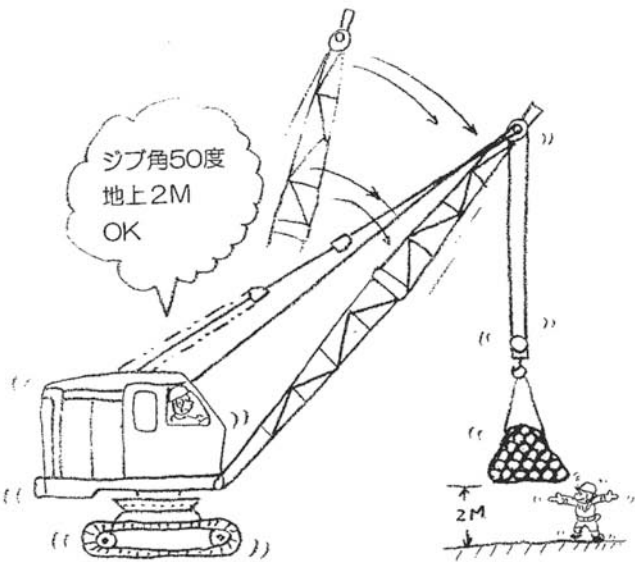
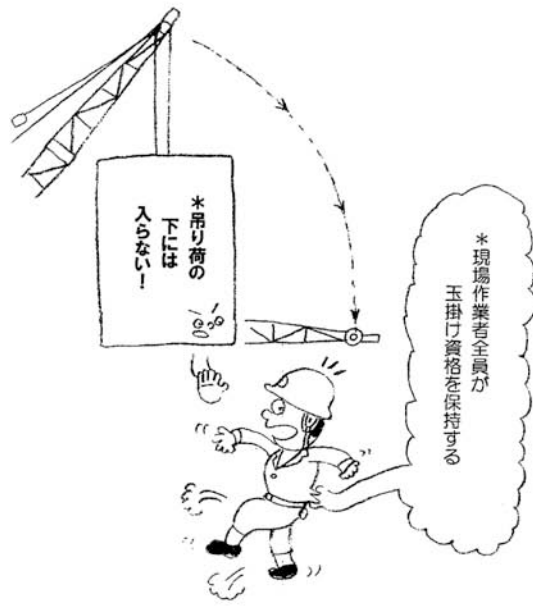
発生状況	対策例
<p>足場材を吊り上げ、足場架設付近の所定場所へ移動中に地上より約2mを保ちながらジブを倒していった。</p>

<p>ブーム角が約50度ほどになったところでジブ保持ワイヤーが切断・落下し、ジブ先端または吊荷が激突した。</p>

<ul style="list-style-type: none"> <li>吊荷の移動中には吊荷の下には入らない。</li> <li>玉掛け作業に従事する者には必ず資格を取得させる。</li> </ul>

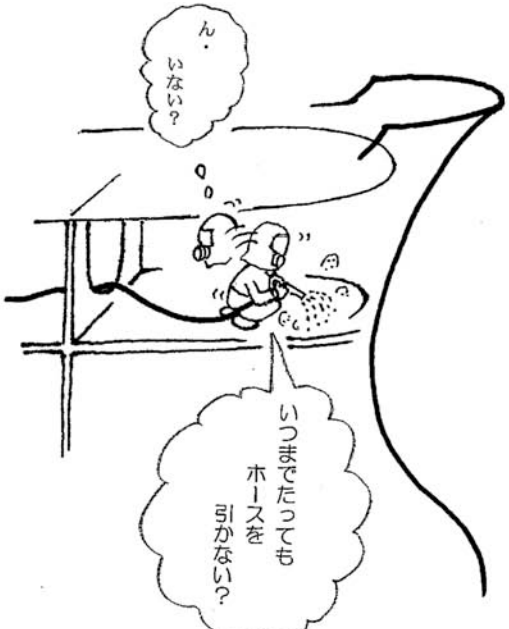
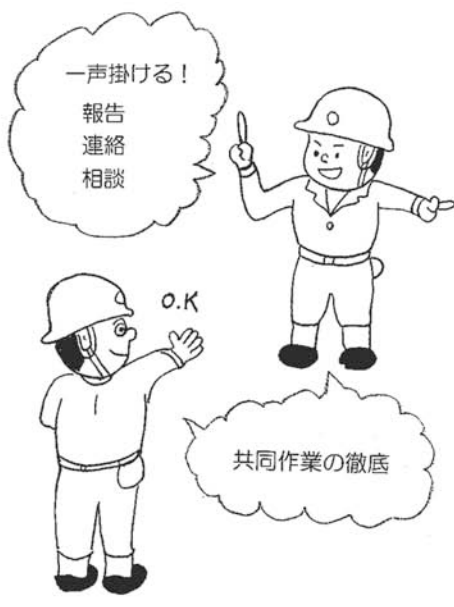
発生状況	対策例
<p>ボースストアの塗装の作業で、補助作業者はホースを引っ張っていた。</p>

<p>何らかの理由で No.2 ホールドへ行き、タンクトップ右舷中央より2.5m下へ転落して頭部を強打した。</p>

<ul style="list-style-type: none"> <li>共同作業の徹底と持ち場を離れるときの一声掛け、指示以外の行動はしない。</li> </ul>

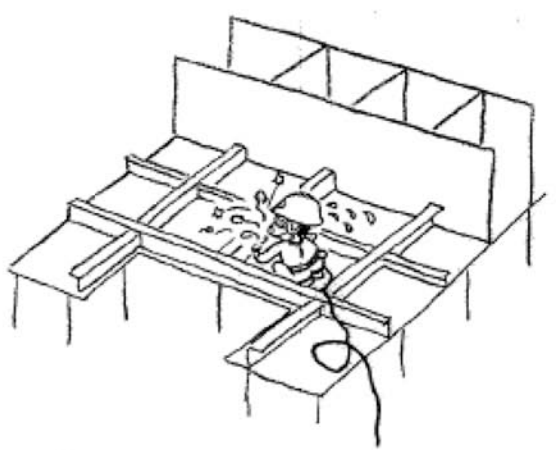
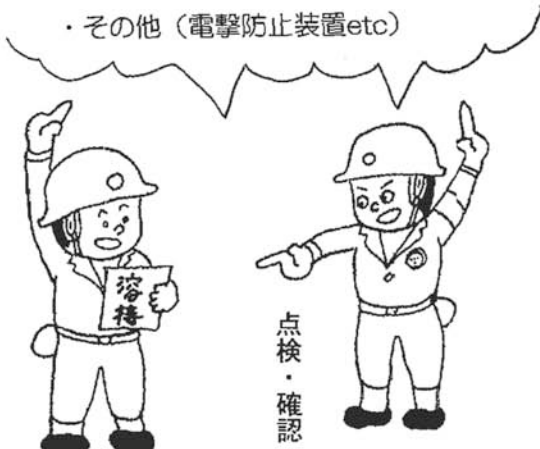
発生状況	対策例
<p>機関室デッキ裏の部材取付け作業を一人でしていた。</p>

<p>点検・確認</p>
<p>ホルダーに溶接棒を装着したとき、あるいは溶接棒が身体に触れたか、または身体の一部が鉄板に触れて感電した。</p>

<ul style="list-style-type: none"> <li>・全ての溶接機の電撃防止装置の点検・確認をする。</li> </ul> <p>〈溶接機による感電防止〉</p> <ul style="list-style-type: none"> <li>・接地、帰線は十分確実に取ること</li> <li>・ホルダーの絶縁が良いこと</li> <li>・電線の被覆が剥げてないこと</li> <li>・その他（電撃防止装置etc）</li> </ul>

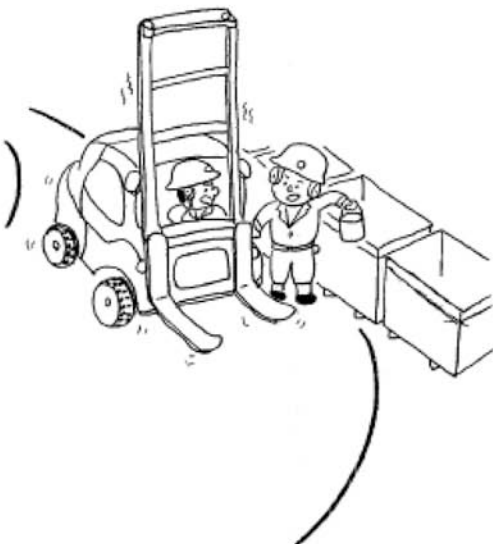
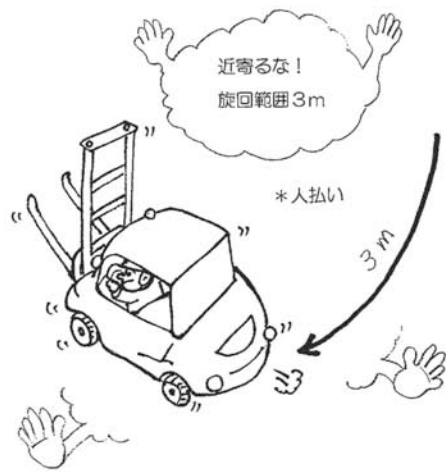
発生状況	対策例
<p>ゴミバック置き場のスクラップゴミバックヘグリス缶を捨てようとしたところで、フォークリフトの運転士と2～3分会話した。</p>

<p>会話を終えて空缶を捨てた後、フォークリフト（6t）の後輪に巻き込まれ、腰から下部を轢かれた。</p>

<ul style="list-style-type: none"> <li>・フォークリフト全車に「近寄るな！ 旋回範囲3m」の表示をする。</li> <li>・フォークリフトに乗ったまま人に近寄らない。</li> <li>・フォークリフトを発進する時は3m以上の人払いをする。</li> </ul>

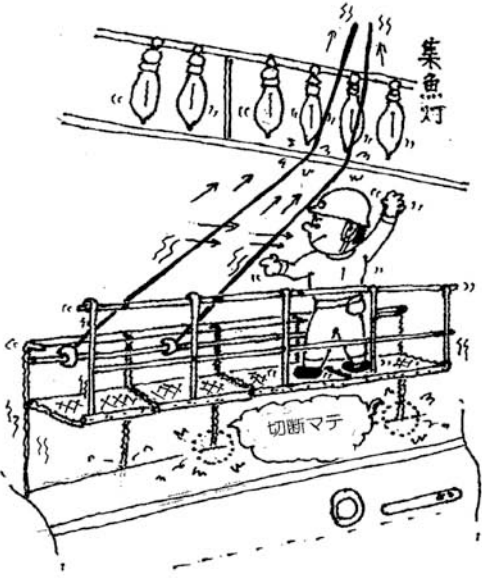
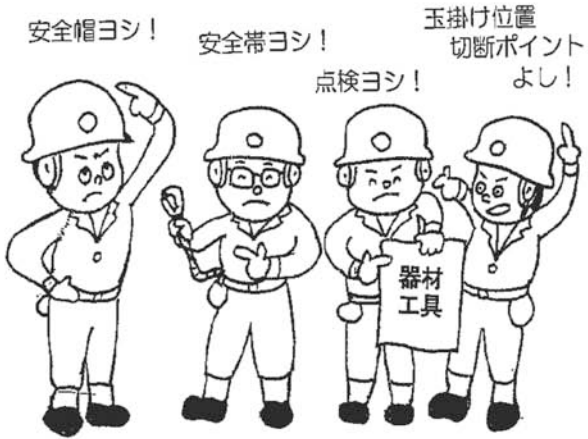
発生状況	対策例
<p>ネットブルワーク（右舷側）の解体撤去陸揚げ作業をしていた。</p>

<p>切断マテ部分を本人指示により共同作業者が切断したため、切断マテ部分の両端がなくなり、ブルワークが外側に倒れ外側歩廊から約10m下の渠底に転落した。</p>

<ul style="list-style-type: none"> <li>高所作業前に安全帯を含む保護具の点検及び使用確認をする。</li> </ul>

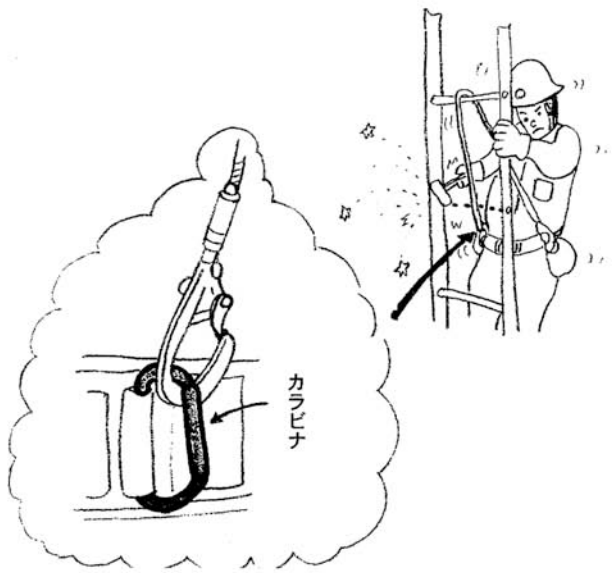
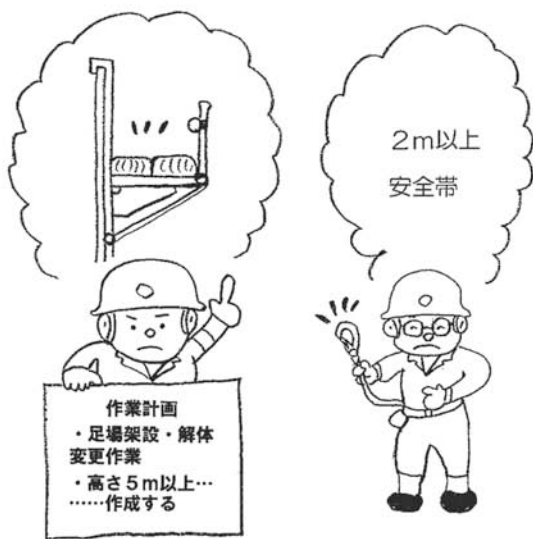
発生状況	対策例
<p>梯子のステップに乗り、安全帯の子綱を梯子のステップに回し、フックを安全帯に取り付けていたカラビナに掛けて作業していた。</p>

<p>カラビナが荷重に耐え切れず破損し、安全帯のフックが外れ、約11m墜落した。</p>

<ul style="list-style-type: none"> <li>高所作業基準の見直し。</li> <li>*事前の現場確認方法等の明確化。</li> <li>*安全帯の使用方法。 (一本づり用安全帯はカラビナの使用禁止)</li> <li>*墜落災害防止に関する啓蒙活動の実施。</li> </ul>
