災害事例集

第23集

平成23年9月

全国造船安全衛生対策推進本部

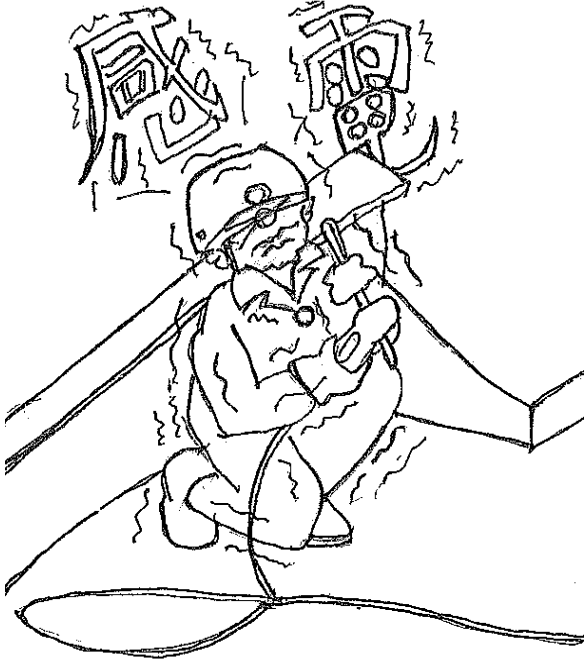
<p>災害事例 (No. 6)</p>	<p>組立工場のブロック上で部材を仮付け作業中、被覆アーク溶接棒を交換しようとした時に感電したと見られる。</p>
-------------------------	-----------------------------------------------------------

ブロック上で仮付け作業中に、被覆アーク溶接棒を交換しようとして感電したと見られる。(推定)

*原因調査中のため第24集以降に掲載する。
