# 災 害 事 例 集

## 第25集

## 『墜落・転落災害の防止対策の強化』

全国造船安全衛生対策推進本部

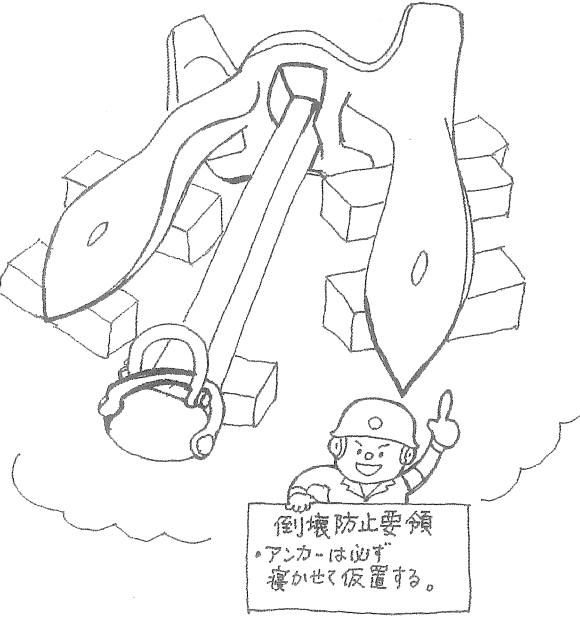
| 発生状況 | 対策例 |
|---|---|
| <p>* アンカーとストックが立った状態で剥離作業にかかった。</p> <p>ヒンジ部<br/>泥<br/>除去されている</p> | <p>* アンカーを仮置きするときは、必ず寝かせて置くことを発注者に依頼し、作業前に寝ていることを確認する。</p> <p>倒壊防止要領<br/>・アンカーは必ず寝かせて仮置する。</p> |

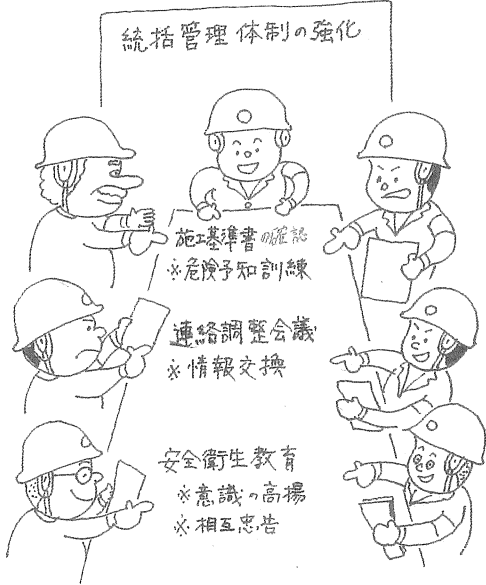
| 発生状況 | 対策例 |
|---|---|
| <p>* ストックのヒンジに泥が詰まっていたが、剥離作業の高圧水でヒンジ部が緩みストックが動いた反動でアンカーのツメが倒れ下敷きになった。</p> | <p>* 統括安全衛生管理体制の元で作業指示を明確にし、絶対現場の判断で施工しないよう指導強化する。</p> <p>統括管理体制の強化</p> <p>施工基準確認<br/>* 危険予知訓練</p> <p>連絡調整会議<br/>* 情報交換</p> <p>安全衛生教育<br/>* 意識の高揚<br/>* 相互忠告</p> |

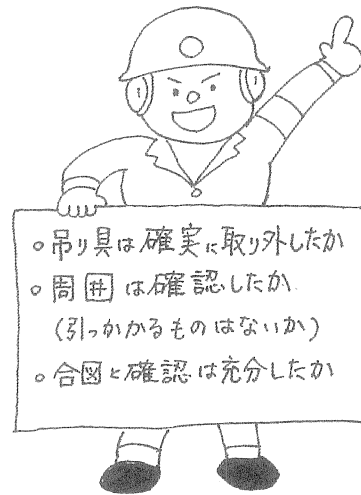
\* シャックルが吊り天秤の吊りピースに引っかかり、天秤が被災者側に傾いた為、被災者は咄嗟に押えようとしたが、抑えきれず天秤の下敷きとなった。

\* 玉掛け基本ルールの教育を実施する。  
\* 天秤の吊りピースをシャックルが引っかからない構造とする。

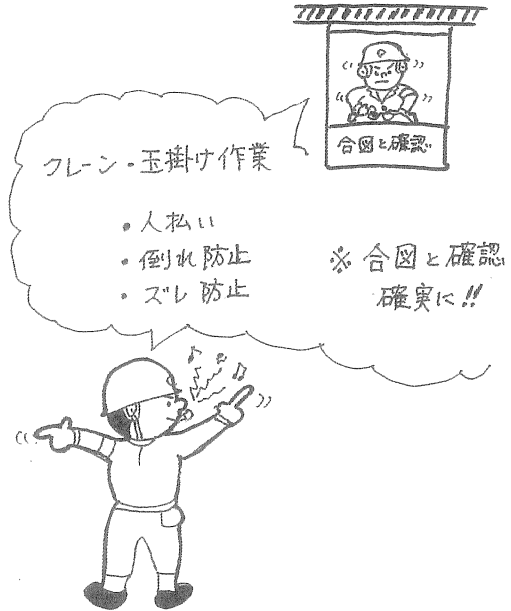
\*ハッチカバーが反転架台にきちっとセットされていないのにカバーと、カバーの間に入り玉掛けを行った。

\*吊り荷が動いても挟まれない位置で玉掛け合図を行う。

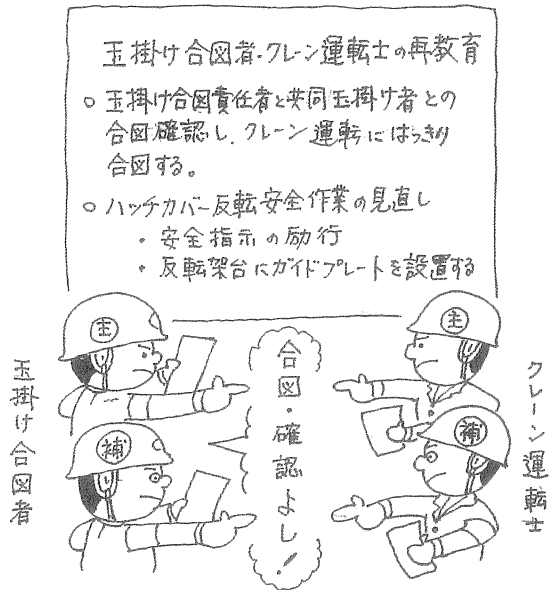
\*少し巻き上げた時に反転架台にきちっとセットされていないカバーがずれて隣のカバーとの間で挟まれた。

\*二台で相吊りする場合はお互いの玉掛け指揮者が相手が見える位置で作業する。

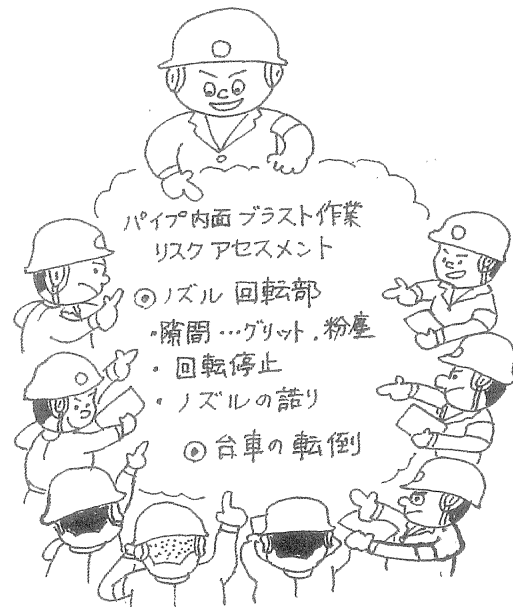
\* 夜勤でパイプ内面をブラスト作業中、一人で機械操作していたが、先端のブラストノズル不具合点検のため、パイプに入った。

\* ブラスト装置のノズル駆動エアの元バルブは、止めてから補修作業を実施する。(機械の点検時には、必ず機械を停止する。)

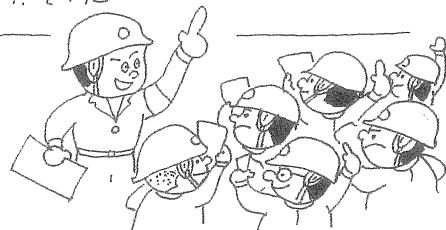
\* 先端ノズルが突然回転し始め本人の作業服の襟を巻き込み、胸部圧迫された。

\* 普段から不具合が出たら早目の報告・連絡・相談を実施、問題を作業者全員で共有すること。

1. 不具合に対する管理・報告体制の確立  
(報告・連絡・相談)
2. 装置のトラブル撲滅とメンテナンス  
(パイプの径、長さに応じた復旧要領)
3. 危険作業は絶対一人マしない。  
(有資格者及び見張りが必要)
4. その他

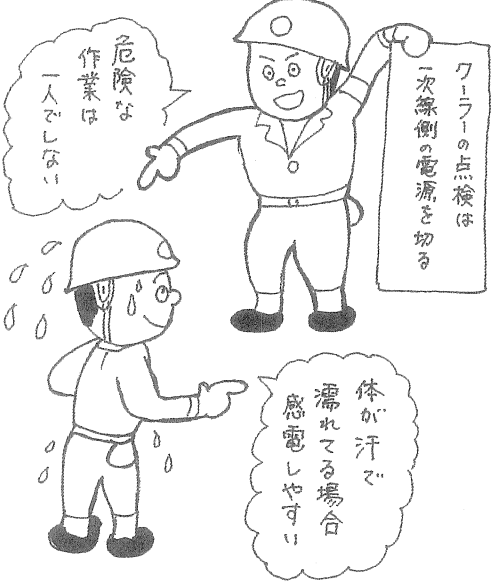
| 発生状況 | 対策例 |
|---|--|
| <p>* 建造船の甲板上で上司と配管据付工事をしていましたが、スポットクーラーの効きが悪かった。</p> | <p>* 配線の点検は、一次線を切る。</p> |

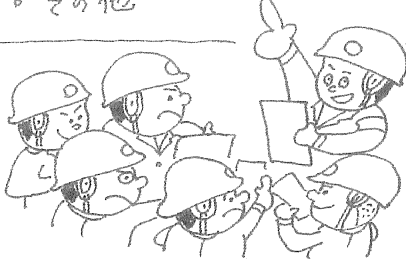
| 発生状況 | 対策例 |
|---|--|
| <p>* 大量の発汗状態で膝を付いた状態で一次線の接続部を点検中に感電した。</p> | <p>* 感電防止の再教育をする。</p> <div data-bbox="837 1377 1300 1792"> <p>感電防止教育</p> <ul style="list-style-type: none"> <li>○ 確実に電源を遮断してから補修作業する。</li> <li>○ 素手、身体への露出、汗ばんだ服装、靴などで作業しない。</li> <li>○ 危険作業は一人で行わない。(有資格者が必要)</li> <li>○ その他</li> </ul> </div> |

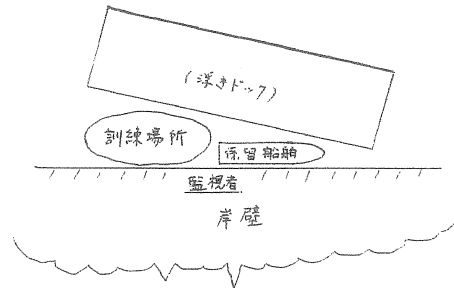
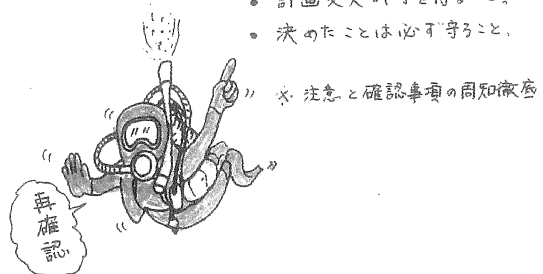
\*計画していた訓練エリア、深度を逸脱して、浮きドックの係留用シンカーチェーンを伝って、海底に降下した後、浮上していたがシンカーチェーンから手が離れた

\*訓練計画を変更する場合は、責任者に報告し許可を得る

- ・ 計画変更許可を得ること。
- ・ 決めたことは必ず守ること。

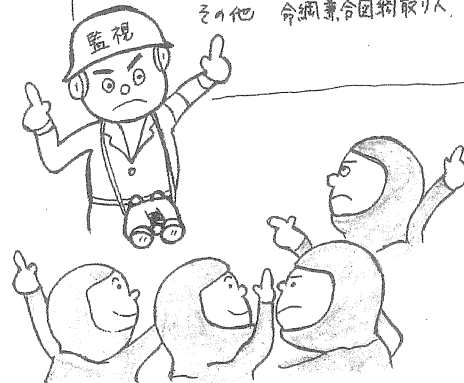
\* 迷いながら移動していたが、被災者がもがきだし、両者の手が離れ、新人潜水士は浮上して、救助を求め捜索したが、3日後に発見された。

\*潜水訓練の管理体制を見直し、陸上監視員の指示下で指導員が訓練を実施する。

- ・ 計画変更指示の徹底
- ・ 安全指示と監視の強化
- ・ 陸上監視員の指示下で行う。

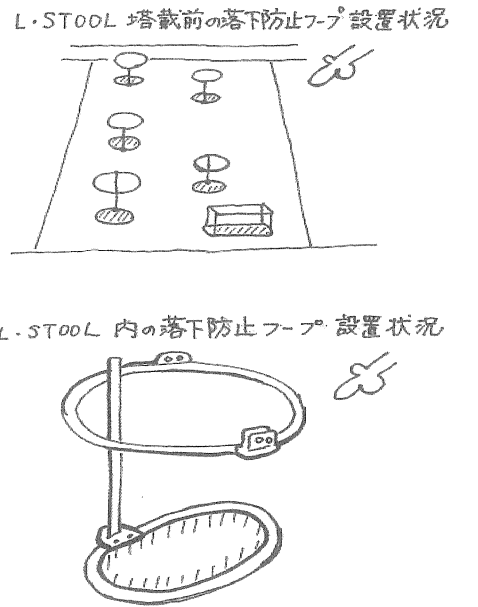
| 発生状況 | 対策例 |
|---|---|
| <p>*被災者は工事穴の塞ぎ作業の段取りをするために、移動していた。</p> | <p>*開口部の対策をしっかりとするために、新型落下防止フープを設置した。</p> |

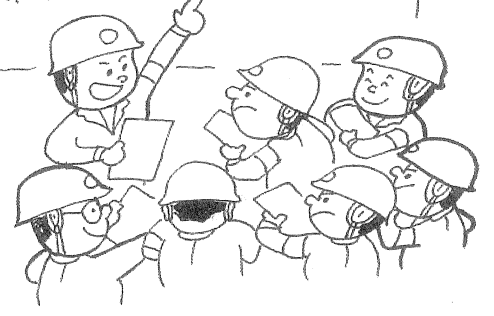
| 発生状況 | 対策例 |
|---|---|
| <p>*移動中開口部対策の無いマンホールより落下した。</p> | <p>*新型落下防止フープの運用について作業者に説明会を実施し、運用を開始した。</p> <div style="border: 1px solid black; padding: 5px; margin-bottom: 10px;"> <p style="text-align: center;">L-STOOL 内専用落下防止フープ<br/>運用説明会</p> <ol style="list-style-type: none"> <li>1. 落下防止措置の撤去及び復旧について<br/>・落下防止フープ・落下防止蓋</li> <li>2. 落下防止フープ設置から回収までの作業所掌について</li> <li>3. その他</li> </ol> </div> |

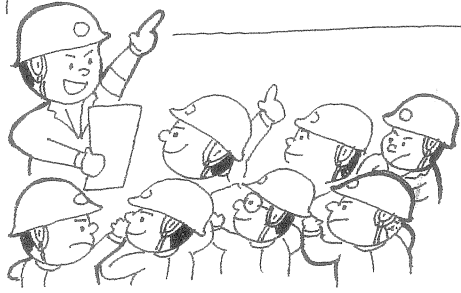
| 発生状況 | 対策例 |
|---|---|
| <p>* 水洗いしたホースを地上に引き上げるためのロープを投げたが、犬走りの手すりにつかかった。</p> | <p>* 危険な場所への立ち入り禁止。<br/>* 不安全行為、近道行為の撲滅。</p> <div style="border: 1px solid black; padding: 10px; margin: 10px 0;"> <p>安全教育の徹底</p> <ul style="list-style-type: none"> <li>◦ 2m以上は高所作業</li> <li>◦ 95cm以上の手すり、親綱、安全帯</li> <li>◦ 危険区域への立入禁止</li> <li>◦ 不安全行為と近道行為の撲滅</li> <li>◦ 安全規則の遵守</li> </ul> </div> |

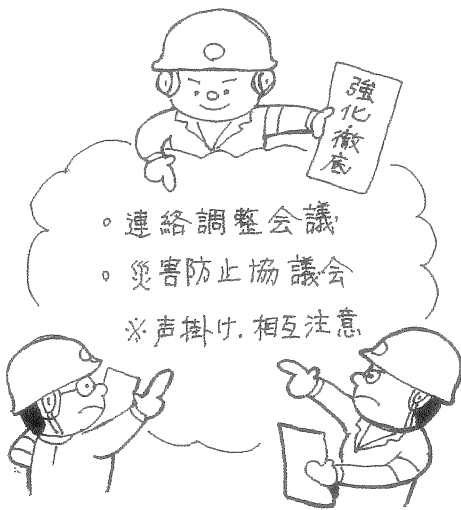
| 発生状況 | 対策例 |
|---|---|
| <p>* 引っかかったロープを取ろうと犬走りに降りた時、誤って渠底に墜落した。</p> | <p>* なれ合いで作業しない。<br/>* 作業基準を作成し、基準通り作業する。</p> <p>作業基準の見直し</p> <ul style="list-style-type: none"> <li>◦ 連絡調整会議</li> <li>◦ 災害防止協議会</li> <li>※ 声掛け、相互注意</li> </ul> |

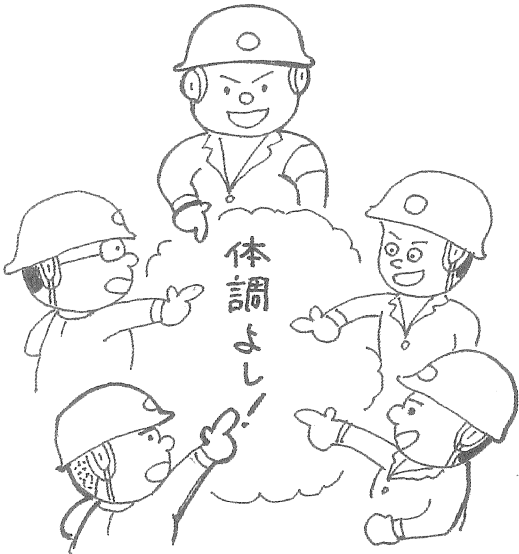
| 発生状況 | 対策例 |
|---|--|
| <p>*何らかの理由で意識を失った。(推定)</p> | <p>*個人の既往症の確認や健康診断の結果に基づき管理強化する。<br/>*朝昼礼時の体調チェックによる確認を徹底する。</p> |

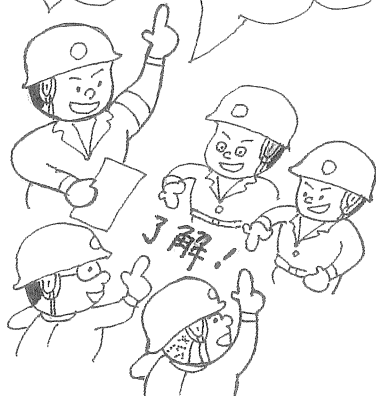
| 発生状況 | 対策例 |
|---|--|
| <p>*当該作業における墜落・転落の安全ポイントを明確にしていなかった。<br/>*休日における請負企業の安全衛生管理体制が不足していた。(現場に管理者の目が届いてなかった)</p> | <p>*作業手順書の見直し、及び安全作業指示の徹底。<br/>*休日の請負企業に対する安全管理要領について見直しを行う。</p> <p>◎ 本日の作業内容<br/>※ 落下防止柵を外している箇所あり注意!</p> <p>◎ 作業内容を変更する時は必ず連絡し指示を受けること。</p> |

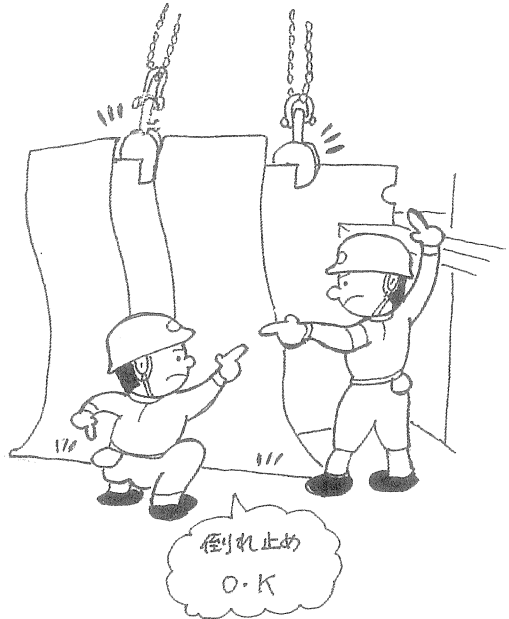
| 発生状況 | 対策例 |
|---|---|
| <p>* 自立していた小組部材を正規の位置に取り付けるためジャッキとレバーブロックで位置合わせをしていた。</p> | <p>* 吊り決めもしくは倒壊防止策を確実に実施後、作業にかかる。</p> |

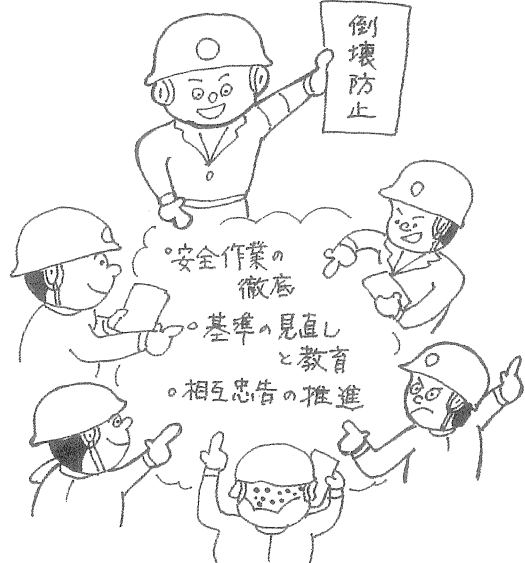
| 発生状況 | 対策例 |
|---|---|
| <p>* 足元をジャッキで押し、中段をレバーブロックで引き寄せたところ、突然自立していた部材が倒れ下敷きとなった。</p> | <p>* 作業基準の見直しと基準書を作業者に周知する。</p> |

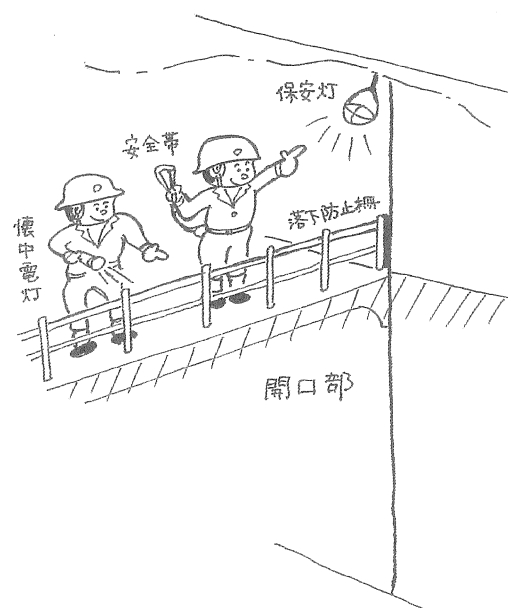
| 発生状況 | 対策例 |
|--|---|
| <p>*カーゴホールド内の落下防止柵が取外されていた。<br/>*ハッチカバーを閉じていたため、ホールド内が暗かった。</p> | <p>*開口部周りの落下防止柵復旧と安全帯の使用。<br/>*保安灯の設置、懐中電灯の携帯。</p> |

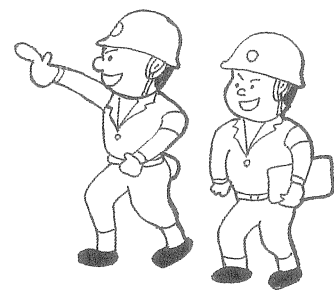
| 発生状況 | 対策例 |
|--|---|
| <p>*ホールド内が暗かったため、墜防設備が外されていることに気付かなかった。(推定)<br/>*事前の現場確認、作業間の連絡調整不足。</p> | <p>*事前の現場確認と的確な作業指示・安全指示を行う。<br/>*作業間の連絡調整を徹底する。<br/>*手摺り一時撤去・復旧作業ルールの明確化。</p> <p>手摺りの一時撤去・復旧作業ルール作成</p> <ul style="list-style-type: none"> <li>○一時撤去中は立入禁止を標示する。</li> <li>○速やかに手摺りを復旧する。</li> <li>○危険区域の安全作業と指示の徹底</li> </ul> |

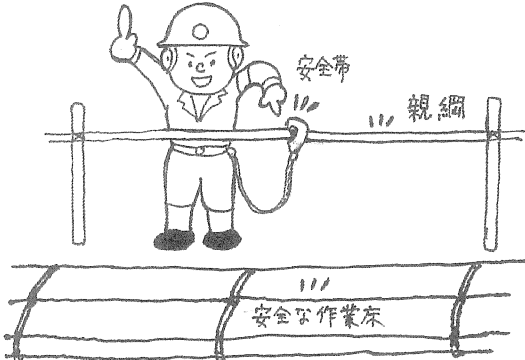
| 発生状況 | 対策例 |
|--|--|
| <p>*トレーラーのビルトアップロング材の上で、天秤から下がっていたチェンスリングでバランスよく吊るため位置を変えようとしていた。</p> | <p>*安全対策を実施後、作業にかかる。</p> <ul style="list-style-type: none"> <li>荷の上に登り作業の際は荷台にスタンプションを立て親綱を張る。</li> </ul> <ul style="list-style-type: none"> <li>トレーラー荷台と同程度の高さの足場台を車輛横に設置し安全な作業床を作る。</li> </ul> |

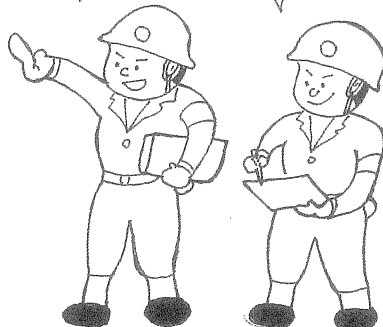
| 発生状況 | 対策例 |
|--|--|
| <p>*手に持っていたチェンスリングと一緒にバランスを崩し、地上に墜落した。</p> | <p>*高所でのチェンスリングの位置替えは行わず、地上で作業する。</p> <ul style="list-style-type: none"> <li>天秤の玉掛けワイヤーの位置替えは地上で行おう。</li> <li>作業指揮者は事前に車上の荷姿を確認後、作業指示をする。</li> <li>毎日、車輛上の全作業予定の確認をする。</li> </ul> |

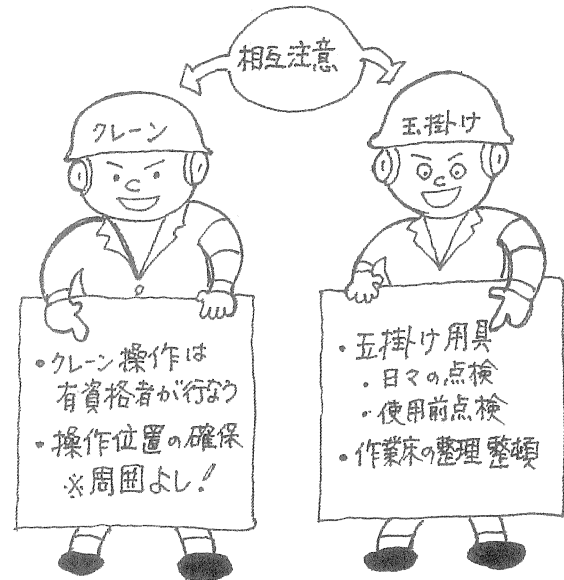
\*同僚と二人で上架用トロッキの整備作業中、同僚は錆び落としに従事した。

\*無資格者にクレーン操作はさせない。

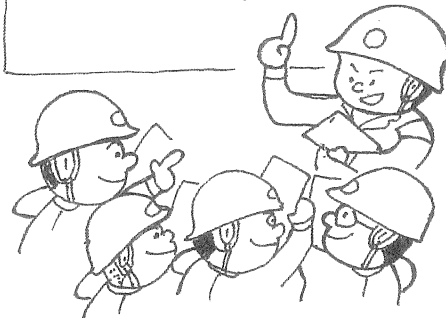
\*被災者は、無資格で鋼材置場から補強材をクレーンで運搬していたが、クランプが外れ補強材の下敷きになった。

\*クレーン、玉掛け作業の再教育を実施する。

- ・作業基準の見直し
- ・作業場所
- ・作業所掌
- ・必要な有資格 etc
