# 災 害 事 例 集

第33集

2021年 7 月

全国造船安全衛生対策推進本部

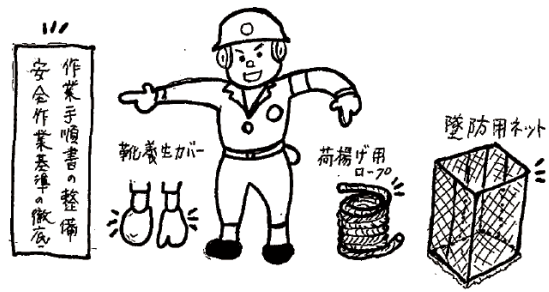
発生状況	対策例
<p>*被災者は、タンク内水洗い作業の為、デッキ上で補助作業に従事していた。</p>

<p>*タンク内への入槽に関する作業基準を明確に定める。 (作業手順書に追記)</p>

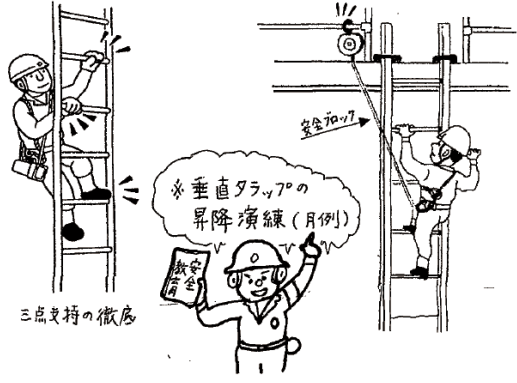
<p>*同僚が、何故かタンク内に入っていく被災者を目撃。その後、タンク内より音がした為、確認したところ墜落していた被災者を発見した。</p>

<p>*昇降設備の構造を設計・オーナーと検討する。 *カーゴタンク入口に墜落防止対策として鋼管の設置、梯子昇降用ベルブロックの施工及び梯子背面にネットを展張する。 *体感演練等を通じ、類似災害防止に向けた教育を実施する。 *タンク内への入槽時は、必ず声掛を実施し同僚に合図を行ってから入る。</p>

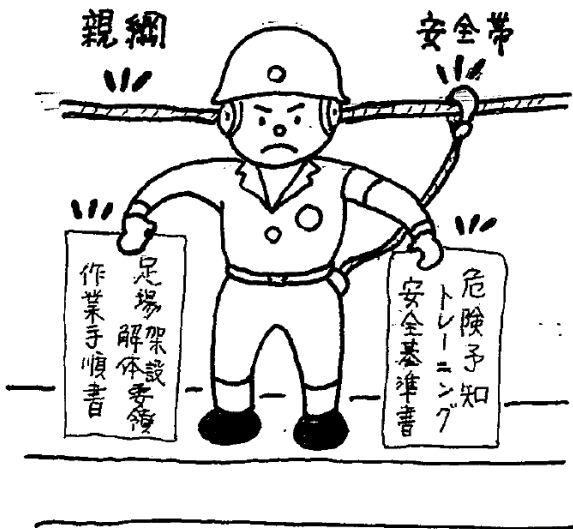
発生状況	対策例
<p>*船首右舷の上甲板下部に設置された足場板の作業床解体作業を行っていた。</p>

<p>*親綱等の正規な安全带取付け設備の設置を徹底する。 *安全教育を実施し、危険予知能力を高める。</p>

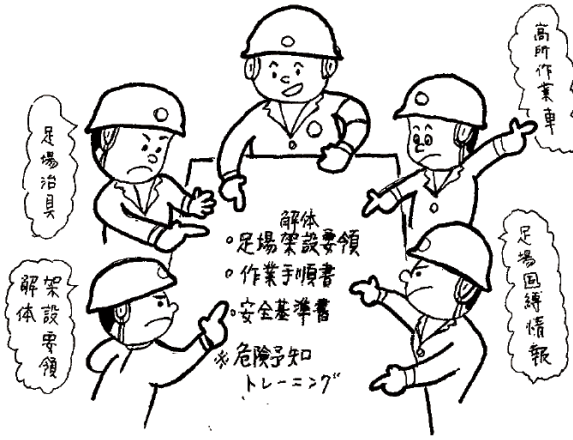
<p>*足場を移動した際、連結した作業床が天秤状態になり態勢を崩しタンクトップ上に墜落した。</p>

<p>*細部まで明確な作業手順を作成して教育を実施する。 *足場作業主任者として監視監督の職務を徹底させる。 *足場作業従事者は、現場配属以前に、特別教育を必ず受講させる。</p>

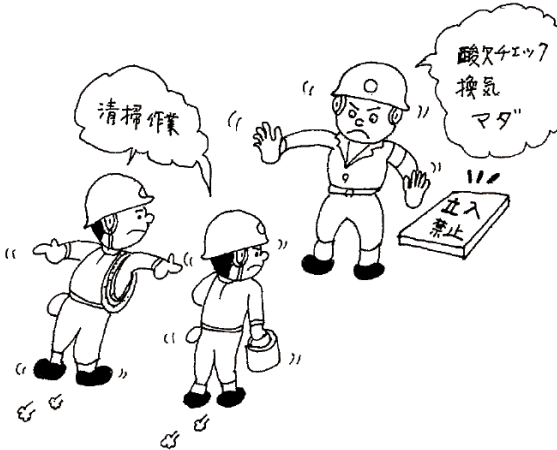
発生状況	対策例
<p>*被災者2名は、岸壁艀装中の船の機関室右舷オモテ側ビルジウェル内で海上公試中に漏洩したC重油の拭き取り清掃作業を行っていた。</p>

<p>*狭隘区画で洗浄液を使用して作業を行う場合は換気設備を設置して換気を行う。 *使用する洗浄液の取り扱い及び保管上の注意を使用する事業所に対し教育を行う。</p>

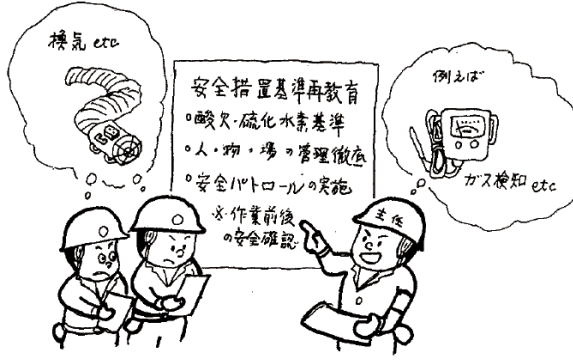
<p>*1名が酸素欠乏により意識を失い倒れたので、もう1名が、中央槽より救出に入ったが、同様に意識を失い槽内で倒れた。</p>

<p>*清掃作業であっても場所、使用する洗浄液によって必要な換気設備等を設置して作業を行う。また、酸欠・有毒ガスによる災害を防止するためにガス検知器を携帯させる。 *作業場所の巡視を毎作業日に1回以上行う。 *岸壁の艀装船について、日々の連絡調整、作業内容、作業人員の把握等、現場管理を確実に実行する。</p>

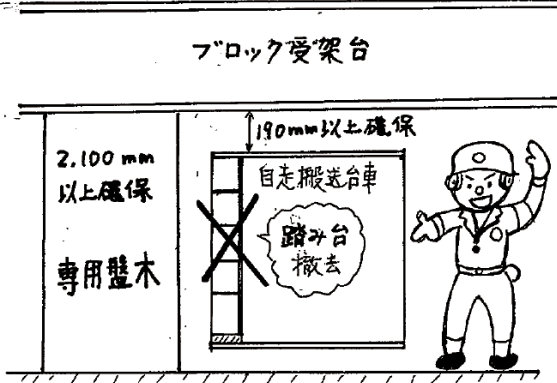
発生状況	対策例
<p>*被災者は組長指示のもと、自走搬送台車にてブロックの移動作業に従事していた。</p>

<p>*ブロック受架台(脚付架台含む)を受ける場合は地上からブロック受架台下面までの高さを2,100mm以上とする。 *脚付ブロック受架台の脚の高さが2,100mm未満の場合は、専用の盤木を常備し必ず使用して、受ける高さを2,100mm以上確保する。 *自走搬送台車の踏み台を撤去。</p>

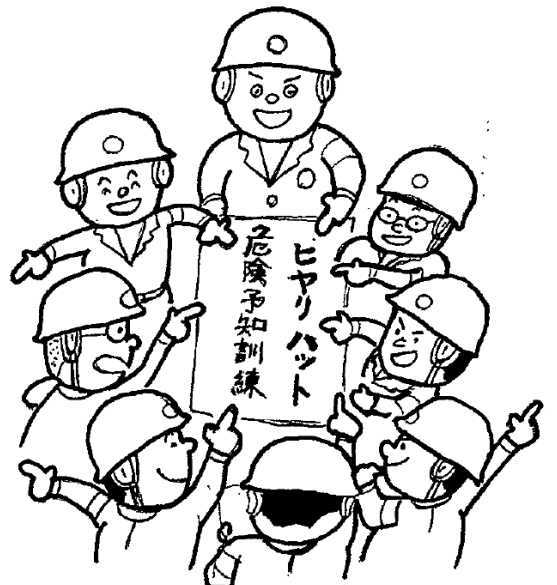
<p>*被災者はクリアランスの確認中、ブロック受架台の横梁と自走搬送台車の天板との間に頭部を挟まれ受傷した。</p>

<p>*毎日の危険予知活動を自走搬送台車毎に行い、各業務に応じた内容とする。 *ヒヤリハット活動に関しても各自走搬送台車で取り纏め、ミーティング等で情報を共有する。</p>

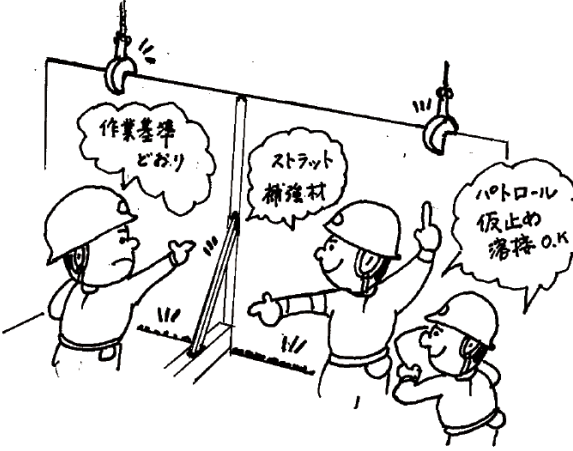
発生状況	対策例
<p>*フロー材を取り付ける為にスチフナ側(表)からレバーブロックを掛け、裏側の順番で掛けた後、クレーンを開放した。</p>

<p>*仮止め溶接無しでのクレーン開放を禁止する。 *作業手順書の遵守</p>

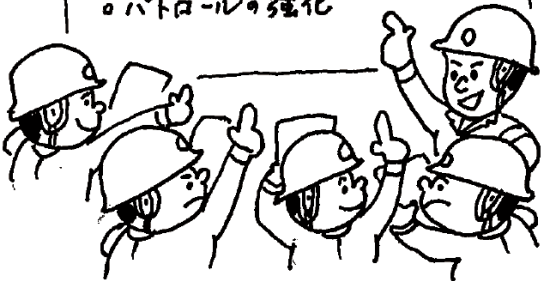
<p>*位置決めをする為、裏側から引っ張った時、表側のレバーブロックのフックが外れ、フロー材が倒れ顔面に当たり被災した。</p>

<p>*レバーブロックの取り扱い教育の実施 *倒壊防止基準を教育する。倒れ止め作業基準を新たに制定し教育する。 *定期基準の周知会の開催、テーマを絞ってのパトロールを強化する。</p> <div data-bbox="901 1467 1380 1780" style="border: 1px solid black; padding: 5px;"> <p><b>倒壊防止基準の教育と実施</b></p> <ul style="list-style-type: none"> <li>○仮止め溶接検査後にOKならクレーンを開放する。</li> <li>○レバーブロックは倒壊防止には使用しない。</li> <li>○レバーブロックの取扱 etc</li> <li>○パトロールの強化</li> </ul> </div>

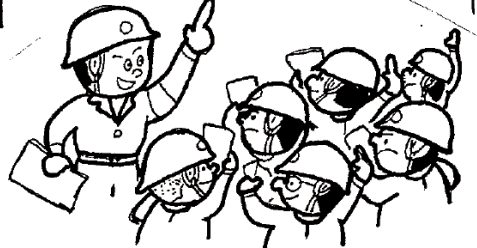
発生状況	対策例
<p>*小組の取付作業中、レバーブロックとスクリークランプを使用して、立て掛け治具を2箇所、足元にHウマ治具を1箇所、仮置き配材されていたL字型の小組材の位置決めをしていた。</p>

<p>*当該小組は吊りピースを取り付けて吊り決めとする。 *組立配材作業基準の理解度確認を定期的実施する。 *不安全行動・不安全状態はその場で直接作業者に声掛けをし、理解をしてもらい、その場で是正する。</p> <div style="border: 1px solid black; padding: 5px; margin: 10px 0;"> <p><b>倒壊防止基準の理解度テスト</b></p> <ul style="list-style-type: none"> <li>◎ 治具溶接基準及び倒壊防止措置</li> <li>※ 吊りピースを取り付けて吊り決めとする。</li> <li>◎ 組立配材作業基準(応用編作成)</li> <li>※ 理解度確認と能力向上</li> <li>◎ 不安全行動・不安全状態の相互注意</li> </ul> </div>

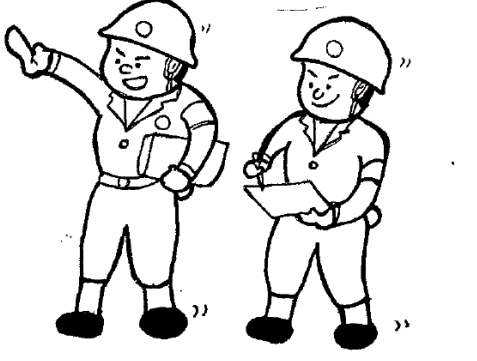
<p>*小組材を受けていた立て掛け治具のうち、外側1箇所の溶接が破断したため、小組材が倒壊しベースの鋼板と挟まれて受傷した。</p>

<p>*ペナルティー規定に「治具溶接基準及び倒壊防止措置」を追記し、守られていなければ指導し処分を行う。 *小組立を含めた倒壊防止パトロールを実施する。</p> <div style="border: 1px solid black; padding: 5px; margin: 10px 0;"> <p><b>倒壊防止パトロール</b></p> <ul style="list-style-type: none"> <li>◦ 治具溶接基準及び倒壊防止措置の遵守</li> <li>◦ 不安全行動・不安全状態の把握と是正</li> </ul> </div>

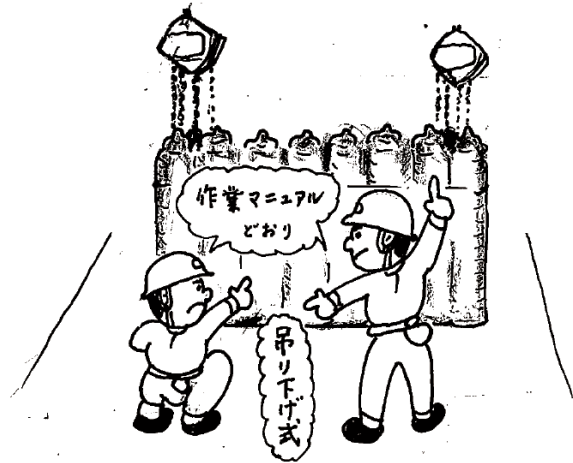
発生状況	対策例
<p>*被災者は一人で、仮置きされていたCO2ポンベユニット(8本組1200kg)を定位置に移動しようとした</p>

<p>*CO2ポンベユニット位置決め作業について作業マニュアルを策定し、チェンブロック等による吊り下げ式での作業とする。</p>

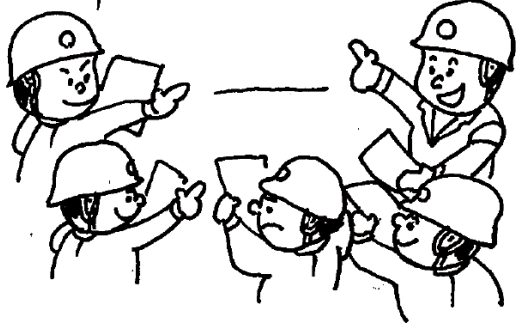
<p>*8本組ユニットの足元にチェンブロック2台を掛け移動中にユニットが倒れ、ポンベユニットの下敷きになり被災した</p>

<p>*作業マニュアルについて、教育を実施する。 *一人作業を避けることの常態化を進める。 *朝礼終礼等のミーティングを各班で実施する。(面着も)</p> <div data-bbox="949 1444 1364 1691" style="border: 1px solid black; padding: 5px;"> <p>作業マニュアル 教育・実施</p> <ul style="list-style-type: none"> <li>◦チェンブロック etc による吊り下げ位置決定</li> <li>◦一人作業はしない。</li> </ul> </div>

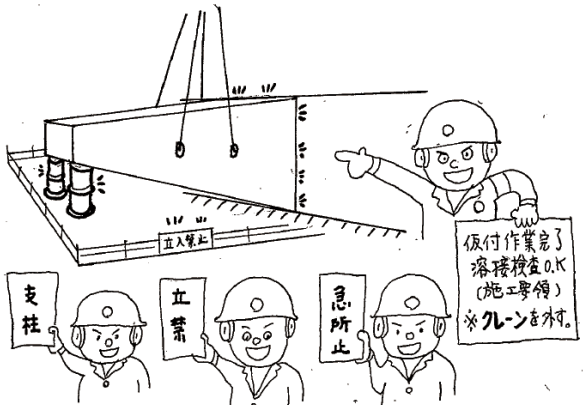
発生状況	対策例
<p>*門型クレーン(10t)を用いてブロック同士を仮付けする作業を行った。</p>

<p>*不安定ブロックの施工要領を発行する基準と記載すべき内容(急所止め、補強材の使用、支柱の取付、立禁処置等)を規定し、関係者に教育する。</p>

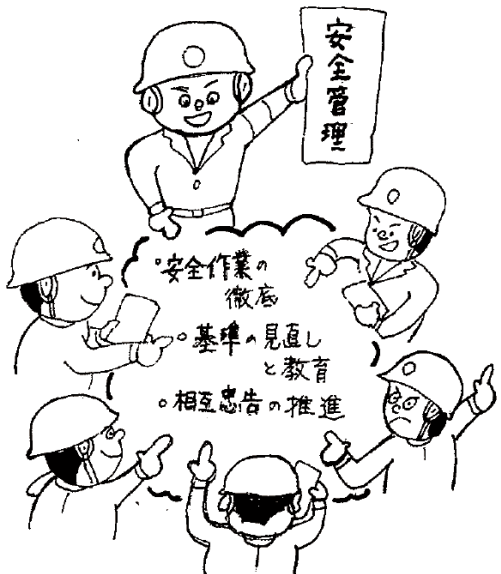
<p>*クレーンフックを外して約40分後に何らかの原因で当該ブロックが突然落下し、ブロックの下を通行していた被災者が下敷きになった。</p>

<p>*現場監督者及び作業者に対し、不安定ブロックを含む安全管理に対する判断基準や行動指針の教育を実施する。</p>
