①墜落転落

歩行中に誤って建設中の水路に転落

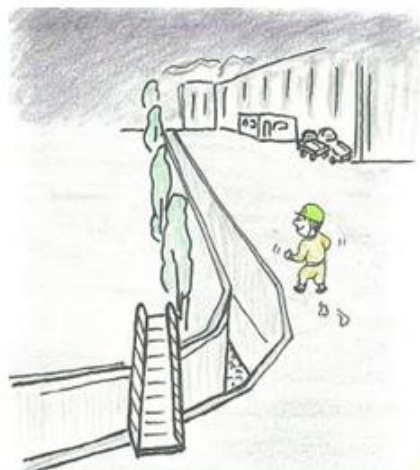
作業終了後の暗がりの中を更衣室へ向かう途中、通路をそれて工場敷地内にある建設中の水路に転落した

- ✓ 水路周辺の工事区画の警戒柵が不完全のまま放置されていた。夜間照明もなかった
- ✓ 正規の通路を通らなかった
- ✓ 水路建設業者と造船所との安全所掌が不明確で、安全管理が不十分だった

- ✓ 設備工事における警戒柵の設置および危険箇所の表示
- ✓ 決められた通路を通行するよう指導徹底する
- ✓ 設備工事では業者との安全所掌範囲を明確にし、警戒柵、照明等の安全設備を確保する
