③飛来落下

使用前点検を怠り、滑走台を吊り上げたところピースが破断し吊り荷が落下

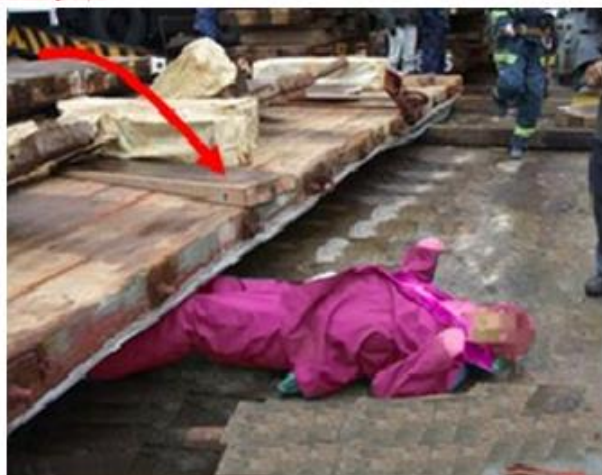
発生状況

滑走台(枕盤木&縦通材)を吊り上げた際、吊りピース2個が破断したため、縦通材が落下し、その下敷きになった

- ✓ 吊りピースが腐食して強度不足であった
- ✓ 吊りピースの使用前点検を怠った
- ✓ 吊りピースに係る点検基準がなく、メンテナンスもされていなかった

- ✓ 吊りピースの定期点検と補修の徹底
- ✓ 玉掛けする前に吊りピースの状態を確認する
- ✓ 点検基準を整備し、定期点検を徹底する

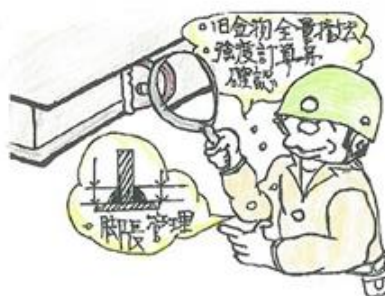
○固定台、滑走台、縦通材の保守点検基準を作成
↓
○定期的チェック
↓
○記録
