③飛来落下

曲がり部材をハッカーで運搬中、ハッカーが外れ、落下した部材が作業者を倒した

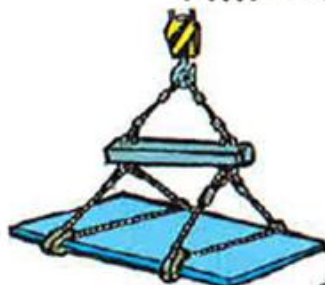
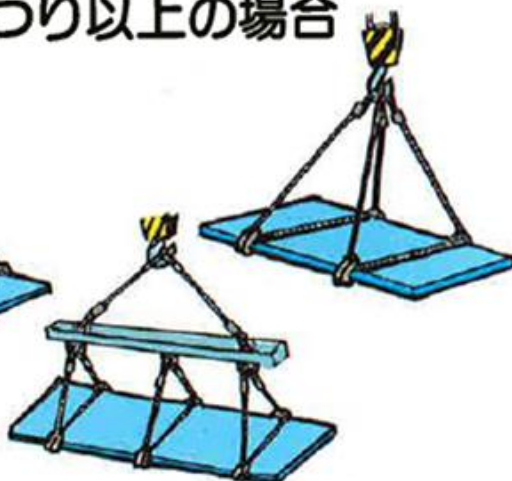
ハッカー

使用個数

2点づり、4点づりまたはそれ以上の多点づりとする。

2点づり
の場合

4点づり以上の場合
