⑥有害物等との接触
(酸欠)

ビルジウェル清掃作業中、作業場所に 流れ込んだ一酸化炭素により酸欠死

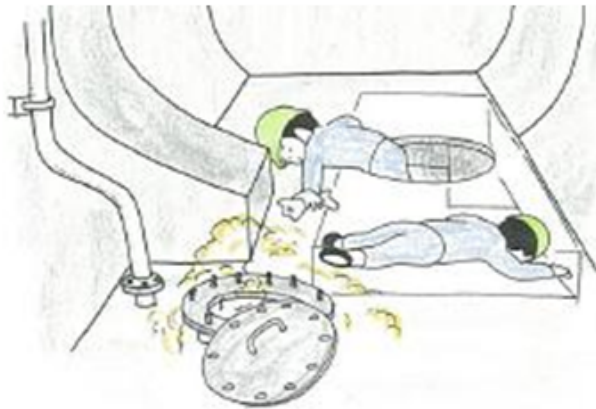
発生状況

機関室タンクトップのビルジウェル内の清掃作業中、残水処理をして内部をウェスで拭取っていた時、マンホールより流れ込んでいた一酸化炭素により酸欠死

- ✓ ジェネレーターテスト用の水がU字管に張られていなかったため、有毒ガスが流れ込んだ
- ✓ 有毒ガスに関する情報提供が不足、指導も不十分だった
- ✓ イナートガス試験前の危険排除等の準備がなされていなかった

有害ガスの知識

を全員に教育、指導する。

- ✓ 酸欠・有毒ガス中毒の恐れのある作業場所では、定期的な酸素濃度計測の他、ガス検知器を携帯する
- ✓ 有毒ガスに関する安全教育を実施する
- ✓ 密閉区画・危険区画での作業状況を確実に把握する。イナートガス試験前の所要準備を確実にを行う

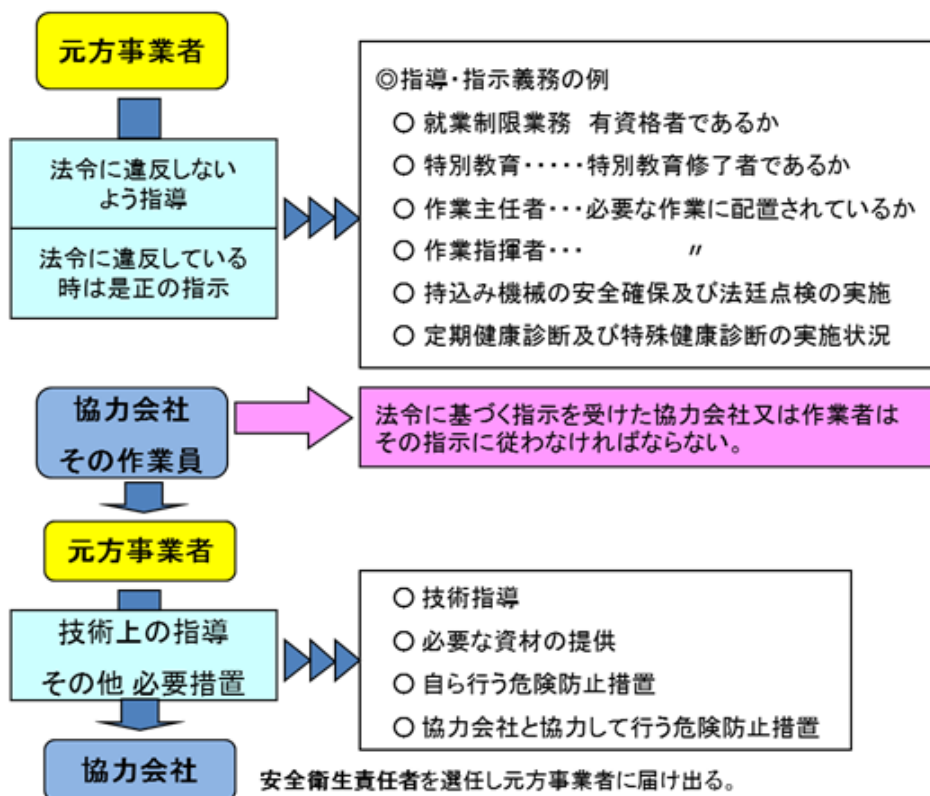
元請及び多数の協力会社の作業員が、ひとつの場所で混在して作業を行うことによって発生する災害を防止するために特定元方事業者が行うこと。

- 協議組織の設置と運営(統括安全衛生責任者が召集する。)
特定元方事業者とすべての協力会社が参加する協議組織を設置し定期的に運営する。
- 作業間の連絡・調整
毎日の作業打合せ・安全指示等を工程と合わせて連絡調整を行う。
- 作業場所の巡視
指示事項の確認や法令違反の是正指示のため、毎作業日に1回以上の巡視を行う。
