⑨高温物との
接触

ガス切断の火の粉が ガスホースと作業服に引火

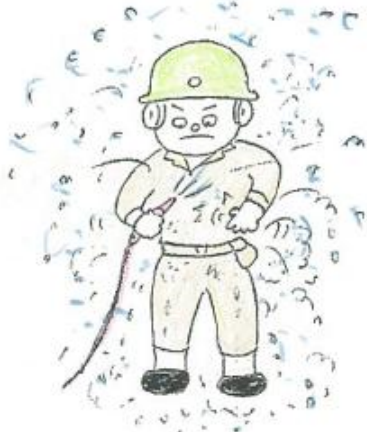
発生状況

作業服に付いたホコリを高圧酸素を使って除去した後、ガス切断作業に入った時、切断器の火が作業服に燃え移った

- ✓ 衣服に付いたホコリを除去するため高圧酸素を使用し、衣服内に酸素が残っていた
- ✓ 床面に置いたガスホースに切断器の火が引火し、これがさらに作業服に燃え移った
- ✓ 酸素を使った作業の危険性を教えていなかった

- ✓ 衣服に付着したホコリの除去に高圧酸素は絶対に使用しない
- ✓ ホース類はS環等を使用し、空中敷導(ふどう)にする
- ✓ 酸素等の危険・有害物の危険性に関する教育を徹底する

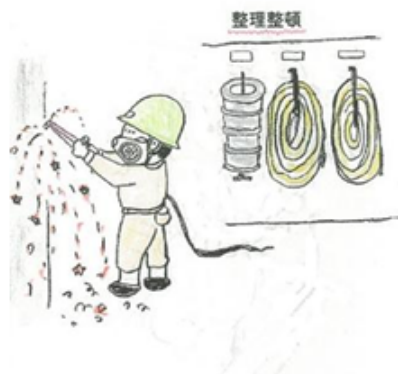
高圧酸素でのホコリの除去、
涼をとることは絶対にしない！
