## ①墜落転落

ドックサイドのスロープのある場所で  
高所作業車が段差に乗り上げ横転

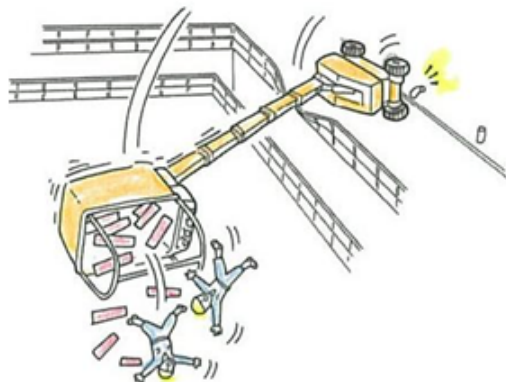
高所作業車で総組ブロックに足場を架設中、スロープ端部の段差に乗り上げ、2人を乗せたまま高所作業車が横転し、約18m下の渠底にバケットごと転落

- ✓ 段差部で高所作業車を使用した
- ✓ 走行(後進)と旋回操作を同時に行った
- ✓ バケットの制限荷重をオーバーしていた

- ✓ 段差のある場所で高所作業車を使用しない(角度3度以上の段差部)。傾斜横方向には使用しない
- ✓ 走行と旋回操作を同時に行わない
- ✓ バケット制限荷重を遵守する

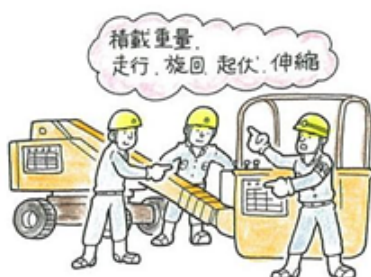
POINT!

段差がある場所では高所作業車を使用しない!

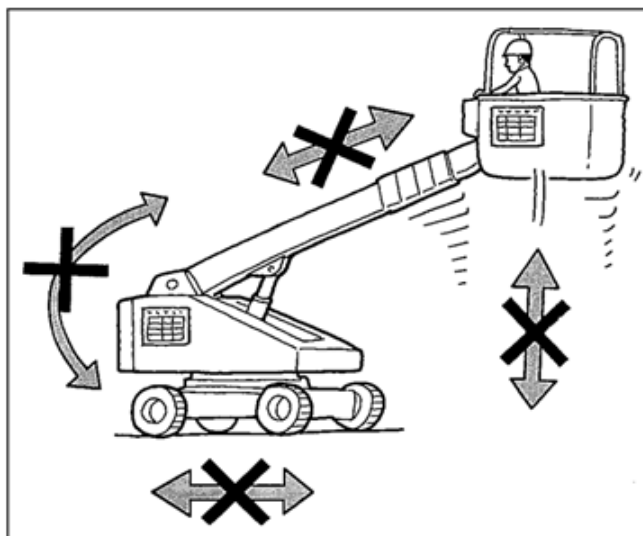
②同時に三面操作は行わない。

(走行、旋回、起伏、伸縮等)
