## ①墜落転落

# 照明もなく手摺りも撤去されたカーゴ タンクで換気ダクトを設置中、8.5m墜落

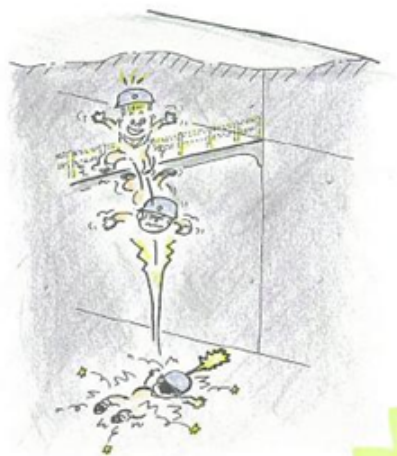
## 発生状況

照明のない暗いホールド内の  
ツインデッキ上で換気用ダクト  
の設置作業中、ツインデッキ上  
から8.5m下のデッキに墜落した

- ✓ 仮設の手摺りが撤去されていた。ホールド内が暗かった
- ✓ 手摺りが撤去されたことに気づいていなかった
- ✓ 現場の状況確認が不十分で、作業者への連絡ができていなかった

- ✓ 一時的に手摺り等を撤去した場合は、作業終了後に即復旧する。仮設照明を設置する
- ✓ 暗所の作業では懐中電灯を携帯させる
- ✓ 現場状況の事前確認を徹底し、的確な作業指示・安全指示を行う
