③ 飛来落下

無資格で玉掛けしたチェーンリングが
外れ、吊り荷の下敷きになる

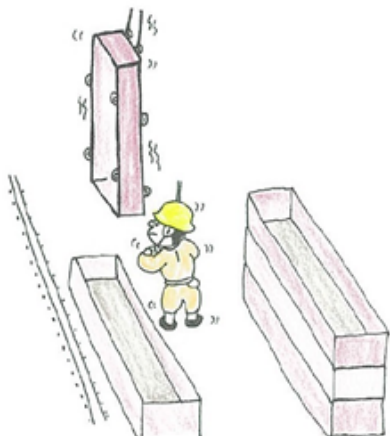
発生状況

スクラップをトラックへ積み込むために使ったパレットを降ろそうとした際、チェーンリングが外れて倒れたパレットの下敷きになった

- ✓ フックの外れ止めが破損していた
- ✓ 玉掛け者(トラック運転手)が無資格だった
- ✓ 外部業者との作業所掌の取り決めが不明確だった

- ✓ 吊り具(フック)の使用前点検を実施する
- ✓ 玉掛け作業は有資格者が行う
- ✓ 外部業者との作業所掌を明確にし、無資格者には作業させない

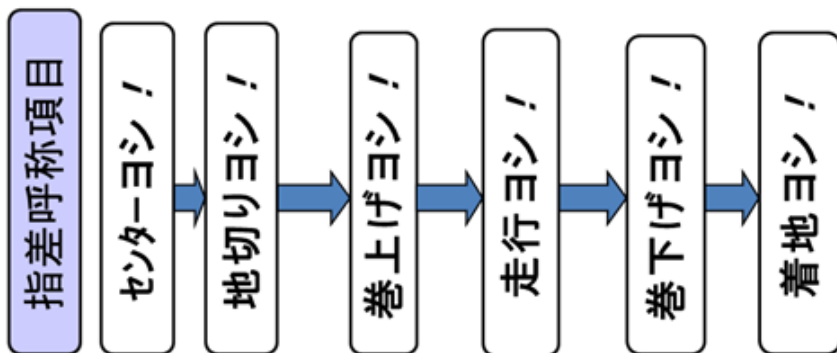
指差呼称のタイミング	確認項目	次の行動
玉掛け完了時 (クレーンワイヤ緊張時)	・重量、吊り具の確認 ・フックのセンター位置	地切り
地切り前	・自分の立つ位置 ・人払い	巻上げ
地切り後、巻上げ前	・荷の安定、動き ・吊り具の状態 ・巻上げに障害となる物の有無	移動開始
走行・横行の開始前	・移動に障害となる物の有無 ・移動通路の確保 ・人払い	走行・横行
巻下げ直前	・巻下げに障害となる物の有無 ・着地位置の状態 ・自分の身体の位置	着地
着地後、玉掛けバラシ前	・吊り荷の安定性 ・着地位置の確認(直角・水平)	バラシ
