④崩壊倒壊

ブロック組立中、 フロア部材が倒れ下敷きに

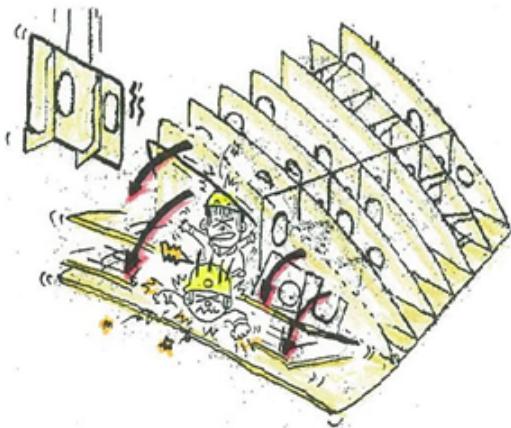
発生状況

フロア部材配材作業で二枚目を配材中、前に配材した転倒防止がされていないフロア部材が倒れ、下敷きとなつた

- ✓ 倒壊防止措置をしなかった
- ✓ 倒壊の危険性に対する認識が不足していた
- ✓ 倒壊防止基準が不完全で、教育も不足していた

- ✓ レバーブロックやパイプ支柱等の適切な治具を用いて倒壊防止措置をする
- ✓ 倒壊防止に係る再教育を行う
- ✓ 倒壊防止基準を徹底させる
