## ⑤爆発火災

# 修繕船の機関室でガス切断の火の粉が漏洩していたガスに引火、爆発炎上

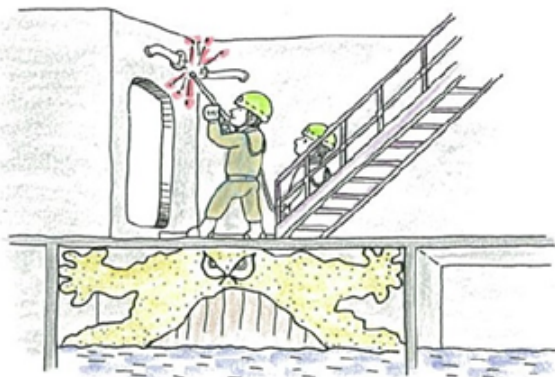
入渠後、冷却配管工事中、ガス切断の火の粉が、揮発性の高い油が気化した可燃性ガスに引火、爆発した。爆発後の火災により12名が死亡

- ✓ 燃料として使用しない揮発性の高い油が燃料タンクに混入していた
- ✓ ガス切断作業の火の粉が漏洩していたガスに引火した
- ✓ 入渠前に必要なチェックができていなかった

- ✓ 火気作業時には周囲の可燃性ガス濃度を計測してから作業に入る
- ✓ 本船側に燃料等危険物の積載情報を求め、作業場所周囲に可燃物がないことを確認する
- ✓ 入渠前チェックリストに基づき、工事前に必ず確認する。避難路の確保と避難訓練を実施する
