⑥有害物等との接触

ブロックの狭隘部を塗装中、 有機ガス中毒により死亡

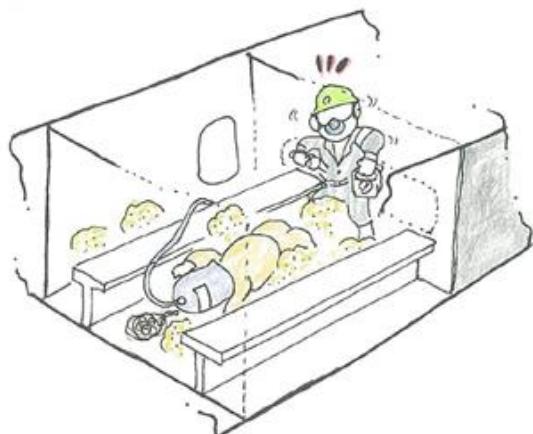
発生状況

エアーラインマスクを装着して二重底ブロック内のスプレー塗装をしていた作業者が有機溶剤中毒を発症し、意識不明の状態で発見された

- ✓ 換気ファンが3台中、2台しか稼動していなかった。エアーラインマスクの機能上もしくは使用上の問題があった
- ✓ 有機溶剤作業主任者の不在
- ✓ 有害作業管理等、安全衛生管理体制の不備

- ✓ 狹隘部の塗装作業では十分な換気を行う。エアーラインマスク等保護具の使用前点検と適正使用
- ✓ 有機溶剤作業主任者の選任と確実な職務の遂行
- ✓ 作業主任者等安全衛生に関わる社内体制の整備
